BADANIA ARCHITEKTONICZNE
budynku schroniska I w Starym Folwarku im. Kazimierza Kulwiecia

CZEŚĆ II
OPIS PRAC I ANALIZA WYNIKÓW BADAŃ ARCHITEKTONICZNYCH

Białystok 31.VIII '2012

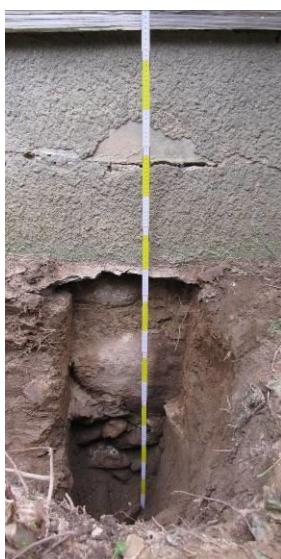
1. Wykop sondażowy w celu ustalenia głębokości posadowienia fundamentu oraz rozpoznania technologii jego budowy i materiału z jakiego został on wykonany. Wykop o szerokości ok. 50cm i długości 60cm i głębokości 110cm wykonano przy zewnętrznej ścianie północno-zachodniej, w pobliżu zachodniego narożnika budynku. Zewnętrzna ściana fundamentowa została otynkowana w trzech etapach: tynkiem cementowo-wapiennym do 30cm od górnej krawędzi, uzupełniona następnie, po obniżeniu poziomu gruntu w wyniku jego osiadania o ok. 30 cm, i na koniec pokryta cementowym, nakrapianym tynkiem („barankiem”), położonym na powierzchniach poprzednich. Fotografia uwidacznia szczelinę między opisanymi dwoma warstwami tynku.

Fot. 1. Wykop sondażowy, (z prawej strony, wzdłuż marginesu: powiększenie fragmentu tej fotografii)

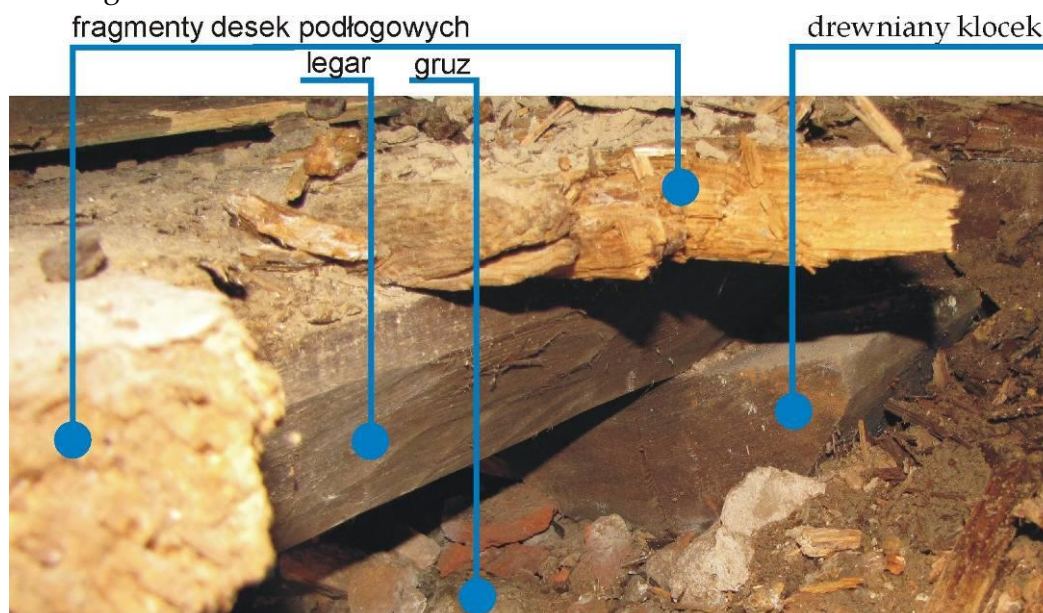
Fot. 2. Odkrywkę w podłodze parteru. Detal z legarem i podkładką pod nim z drewnianego klocka poziomującego ułożonego na gruzie.

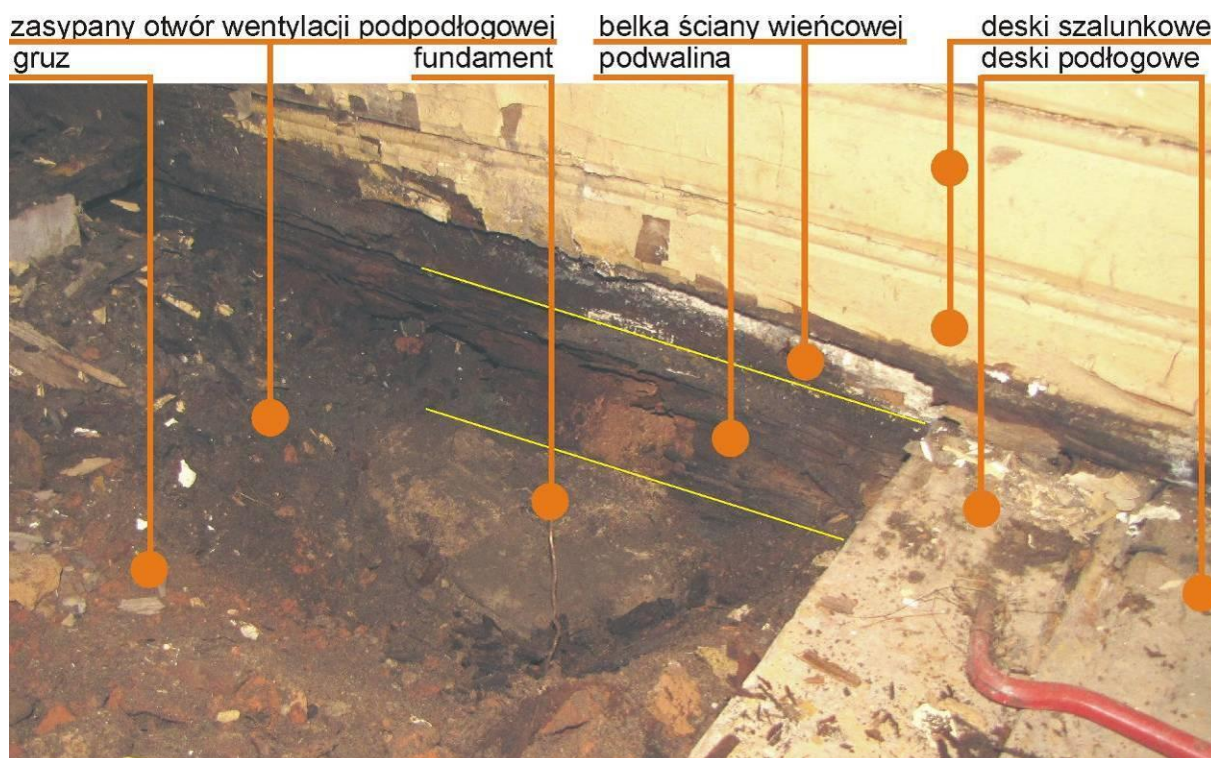
Ustalono również, że gruz ułożony został powyżej poziomu fundamentu, zasypany nim był także otwór wentylacyjny pozostawiony pod podwaliną wewnętrznej ściany podłużnej, co uniemożliwiało prawidłową wentylację przestrzeni podpodłogowej i doprowadziło do destrukcji podwaliny tej ściany.

Fot. 3. Odkrywka w podłodze parteru. Detal przy ścianie konstrukcyjnej podłużnej, z widocznym fundamentem, z otworem wentylacyjnym, oraz zniszczonymi: podwaliną i belką ściany.

Drewno podwaliny w miejscu odkrywki jest zniszczone całkowicie i nasączone wodą, a procesy gnilne przeniosły się na belki wieńcowe ściany.

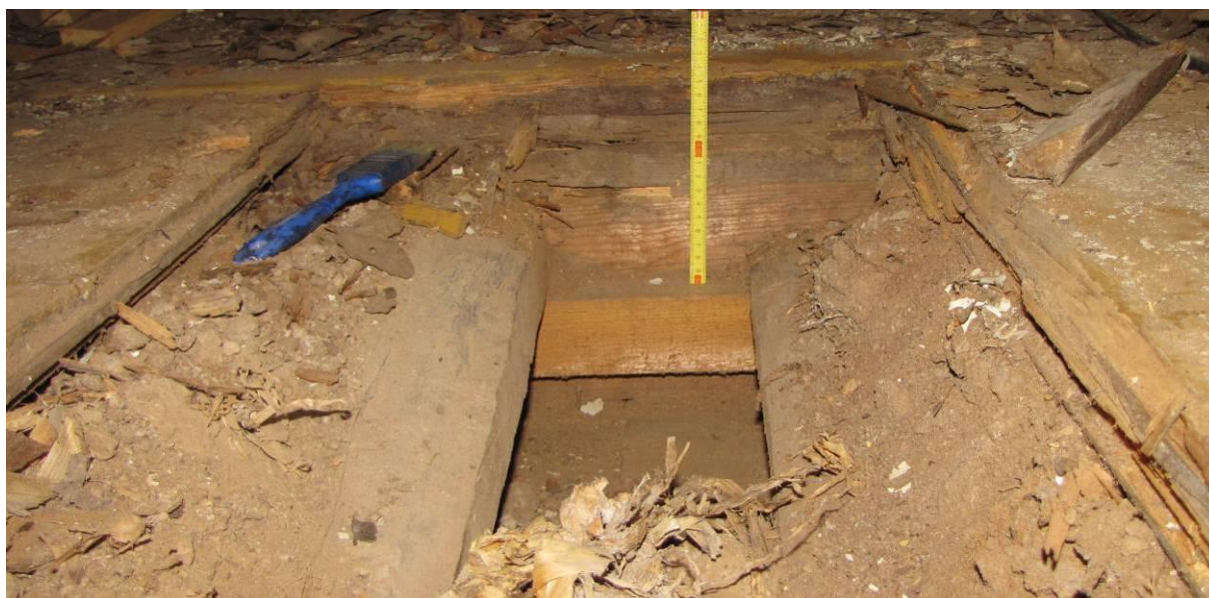
Fot. 4. Odkrywka w podłodze parteru. Warstwy stropu listwowego: deski sufitowe, opoły na łątach, glina zmieszana ze strużynami, deski podłogowe mocowane bezpośrednio na belce stropowej.

Po zerwaniu desek podłogowych w korytarzu, następnie rozkuciu warstwy gliny zmieszanej ze strużynami sosnowymi o grubości ok. 6cm, ukazały się deski opoły ułożone na łątach (6x4cm) nabitych wzdłuż belek stropowych o wysokości 22cm. Do ich dolnej płaszczyzny przybito deski szalunkowe, tworzące sufit pomieszczeń parteru. Strop między parterem i poddaszem okazał się klasycznym stropem listwowym opisanym w fachowej literaturze przedwojennej.

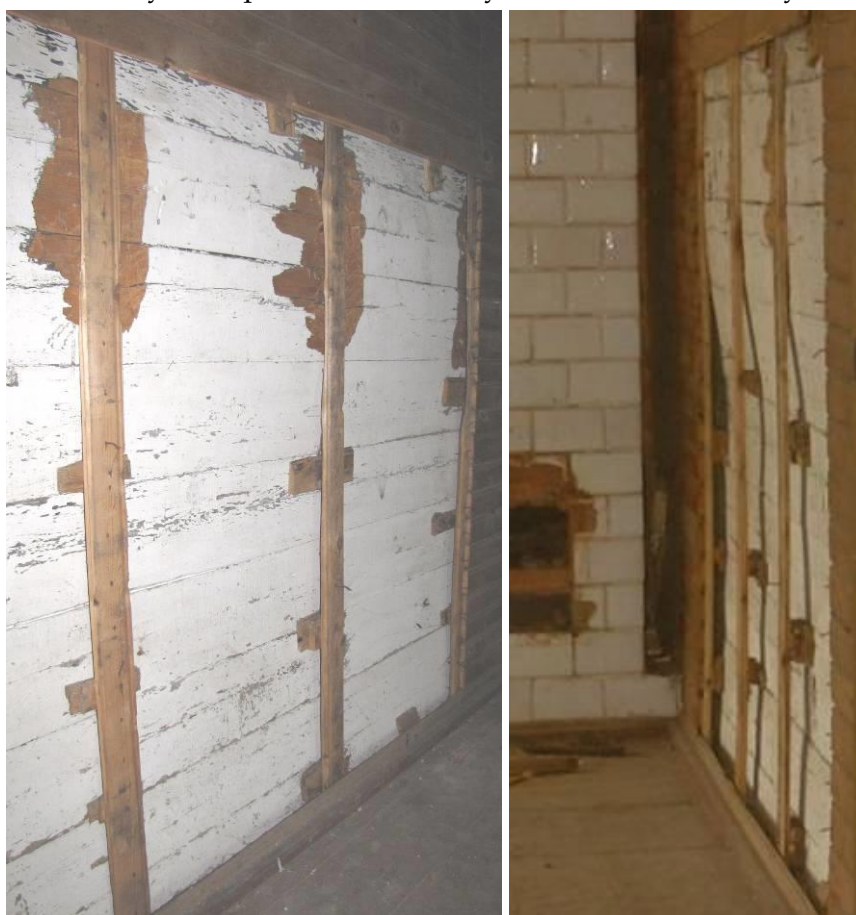
4. Przewierty w ścianach wewnętrznych budynku we wskazanych na planach lokalizacjach (wiertłem $\varnothing=8\text{mm}$) w celu ustalenia materiałów z jakich zostały wykonane oraz ich grubości. Ustalono że w lokalizacjach a, b, c, d były to ściany warstwowe złożone z dwóch zewnętrznych warstw desek szalunkowych o grubości ok. 20mm, wewnątrz z bali sosnowych o grubości ok. 10cm oraz jednej, lub dwóch pustek o różnych szerokościach, dających łączną grubość ściany 14 - 22cm. Oznacza to, że dawne ściany wieńcowe z bali o grubości 10cm, wypaczone w różnym stopniu, obite zostały deskami szalunkowymi z obydwu stron. W ekstremalnych przypadkach odkształcenia od pionu mogą wynosić 6cm, a być może nawet więcej, gdyż ściany z szalówką nie utrzymują płaszczyzn. Wynika z tego, że odchylenia ścian od pionu mogą przekraczać ponad 50% w stosunku do grubości ściany – a to wskazuje na stan zagrażający katastrofą.

Fot. 5. i 6 Odkrywka na podłużnej ścianie wieńcowej wewnętrznej w dawnej stołówce, uwidaczniająca wypaczenia belek, wymagających podcięć i podkładek przy wyrównywaniu ściany deskami szalunkowymi.

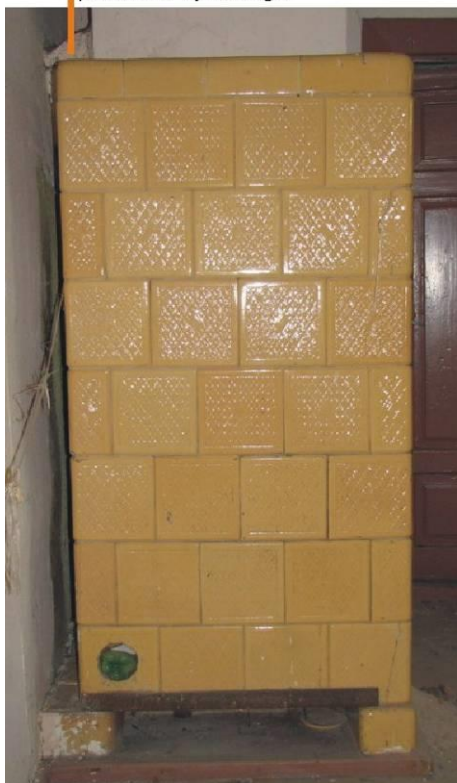
Fot . 8 Piec grzewczy w d. kuchni wymurowany w miejscu trzonu kuchennego.

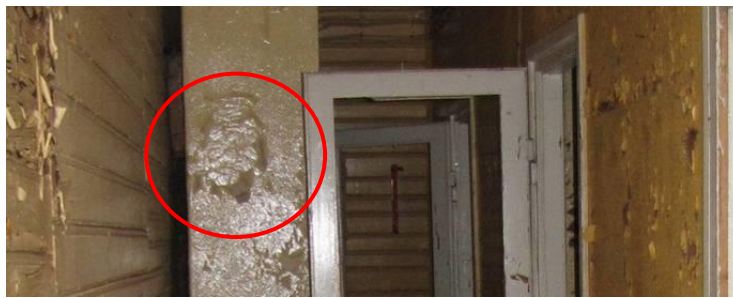
wówczas sali, przy drugim (zachodnim) kominie, który został wymurowany, jak wynikało z archiwalnej fotografii, dopiero na początku lat pięćdziesiątych. Po drugim piecu nie odnaleziono żadnych bezpośrednich śladów, jedynie nierówność w tynku komina (ok. 1.7m powyżej podłogi, od strony wschodniej, wskazującą na zamurowanie wlotu kanału dymowego.

Fot . 9 Ślad po dawnym podłączeniu przewodu dymowego pieca. na wschodniej ścianie „nowego” zachodniego komina.

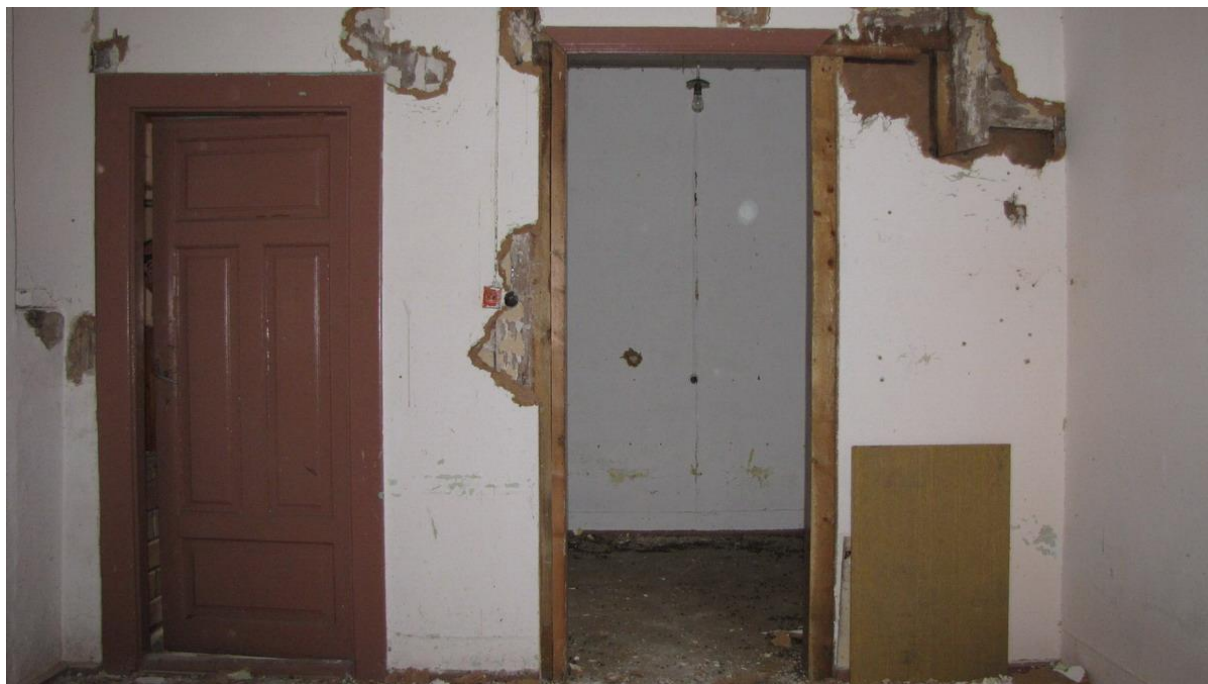
Otwór wejściowy do małego pomieszczenia w południowym narożniku pierwotnie był szerszy o ok. 40cm. Ościeżnice tego otworu drzwiowego wykonane są ze struganych krawędziaków (bez wcięć) i obite szerokimi listwami maskującymi. Nie znaleziono też na nich śladów mocowania zawiasów, można więc wnioskować, że opisane wyżej pomieszczenie było jedynie aneksem dużego pomieszczenia kuchennego, lub zamykane było szerokimi dwuskrzydłowymi drzwiami zdemonutowanymi razem z futryną.

Fot. 10 Lokalizacje odkrywek w ścianie działowej d. kuchni. Widoczne, wtórne zwężenie otworu wejściowego do pomieszczenia w narożu budynku.

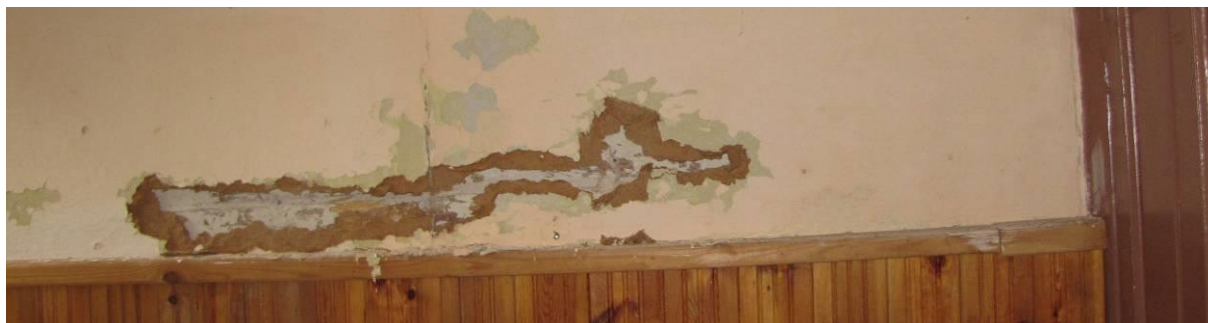
8. Poszukiwania w kierunku znalezienia otworu wejściowego do tego pomieszczenia bezpośrednio z przedsionka, wykluczyły takie połączenie komunikacyjne. Pod płytą pilśniową znaleziono ciągłe bale, pobielone wapnem od strony przedsionka i oklejone papierową tapetą z drugiej strony, tworzące pełną ścianę pomiędzy tymi pomieszczeniami.

Fot. 11 Odkrywka na ścianie w przedsionku oddzielającej go od pomieszczenia narożnego, uwidaczniająca bielone, ciągłe bale sosnowe.

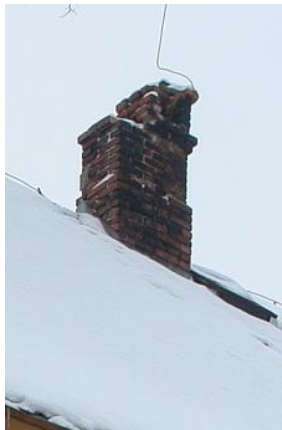
Wschodni komin, posadowiony w pomieszczeniu dawnej kuchni, z pewnością został przemurowywany, lecz nie stwierdzono od jakiej wysokości. O przemurowywaniu komina świadczą dwa fakty: na fotografiach przedwojennych nie przekracza on kalenicy dachu, zaś dziś, zagłębiony jest nieznacznie w zachodnią połąć dachową, a także dziś zniszczona murowana czapa kominowa, odmienna od przedwojennej, najprawdopodobniej betonowej.

Fot. 15 Dzisiejszy stan komina w widoku od wschodniej połaci dachu.

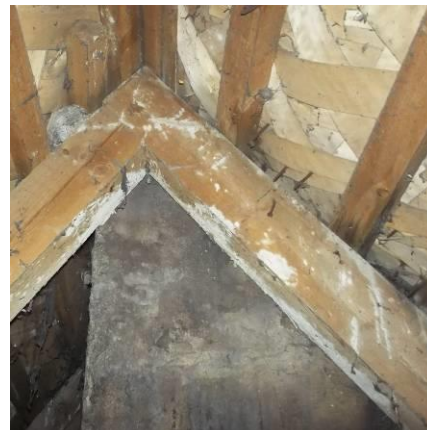
Fot. 16 Dzisiejsze usytuowanie komina względem kalenicy. Widok od strony południowej

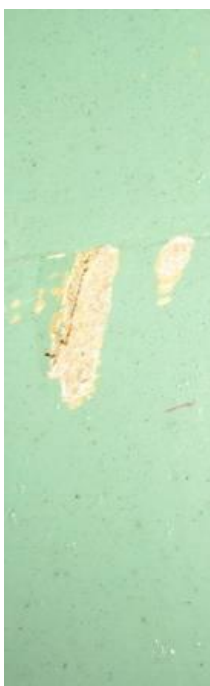
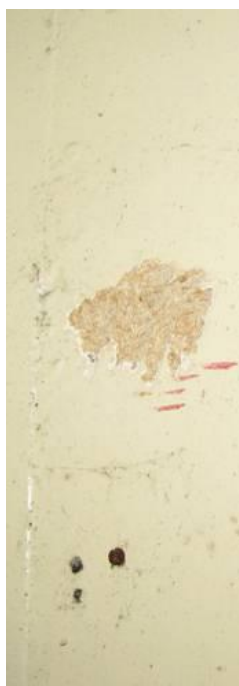
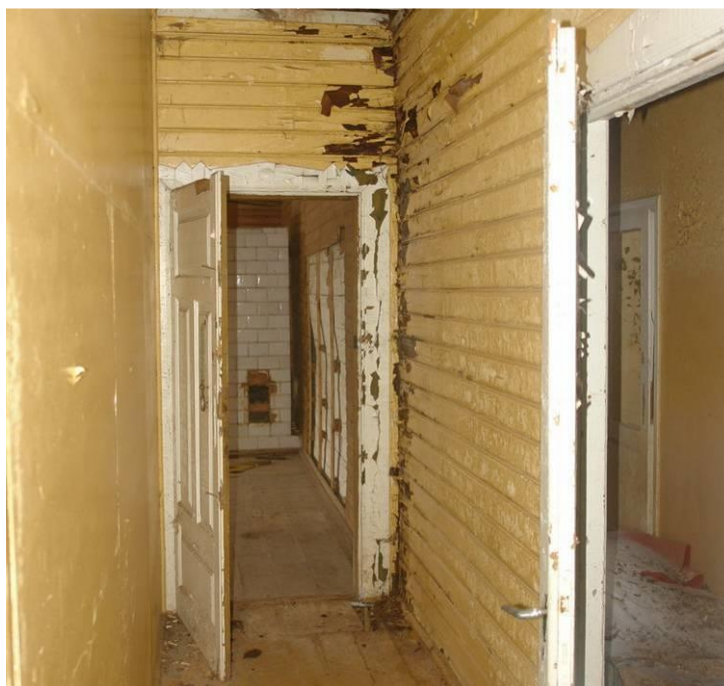
Fot. 17-19 Odkrywki przy badaniach materiałowych ścian działowych na parterze. Dwie pierwsze, na ściankach działowych pokoiów odsłoniły płytę wiórową. Trzecia fotografia pokazuje korytarze utworzone po podziałach wcześniejszych pomieszczeń budynku wzdłuż podłużnej ściany konstrukcyjnej – widok w kierunku d. jadalni.

9. Odkrywki przy badaniach materiałowych ścian działowych na parterze wykazały, że dwie dawne, duże sale gościnne z dwoma oknami każda, zostały podzielone trzema ściankami działowymi na cztery niewielkie pokoiki, doświetlone połową dawnych okien. Oszalowane deskami w obecnych pokoiach są ściany zewnętrzne, oraz te, graniczące z klatką schodową, a w korytarzach - podłużna ściana konstrukcyjna. Ścianki dzielące pokoiki oraz te z drzwiami, między pokojami i korytarzem, wykonano z dwóch warstw wielkoformatowych płyt wiórowych, mocowanych do podłogi i sufitu za pośrednictwem łat sosnowych. Ten sam materiał użyto do wydzielenia dwóch pokoi z dawnej werandy. Na poziomie parteru stworzono w ten sposób labirynt, dublujących się częściowo, wąskich korytarzy ślepych (niedoświetlonych), lub doświetlanych pośrednio poprzez przeszkłone dawniej drzwi do pokoiów.

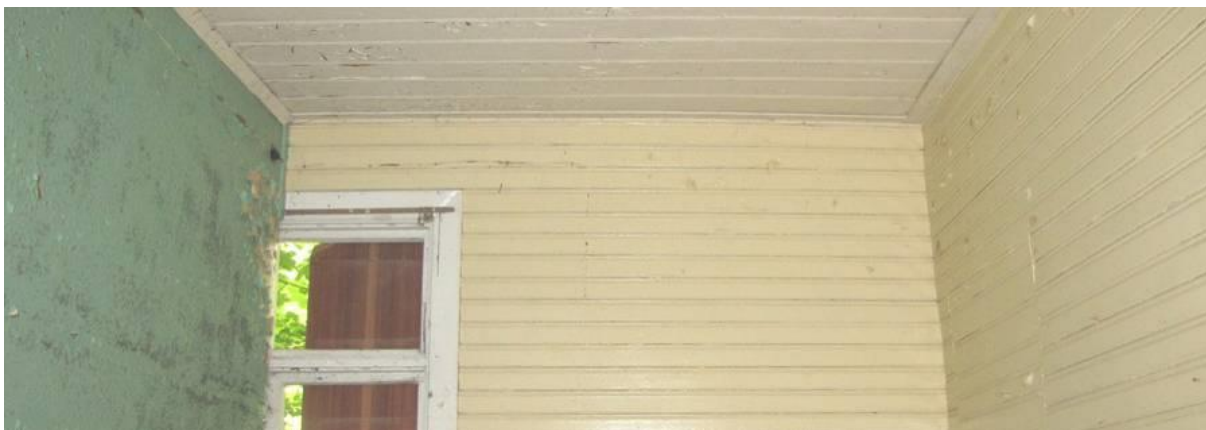
Fot. 20 Fragment skrajnego pokoiku we wschodnim narożniku budynku uwidaczniająca zróżnicowanie materiałowe wykończenia ścian. Zewnętrzne są oszalowane, działową (dzielącą również na połowę okno), wykonano z płyty wiórowej.

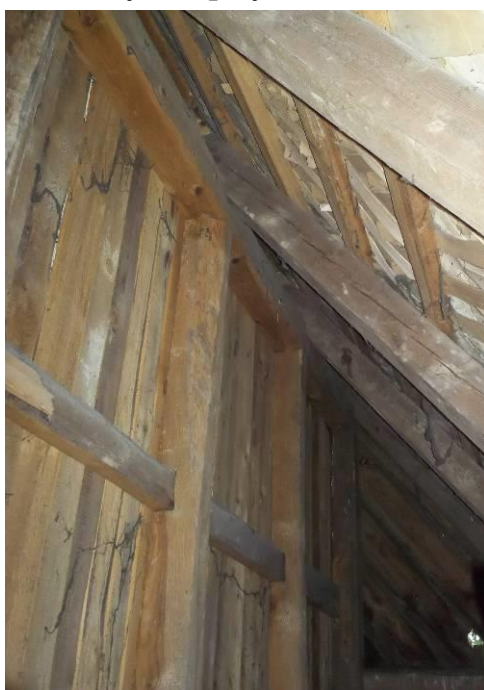
ustalić, że zostały one wykonane w sposób bardzo oszczędny, a w ujęciu dzisiejszych standardów, wręcz sub-standarowy. Pełniły one jedynie funkcję osłonową, nie uwzględniono w nich żadnych izolacji: cieplnych, akustycznych, przeciwpylowych, ani nawet przeciw-wiatrowych. Ściany zewnętrzne pokoi (graniczące z przestrzeniami nieużytkowymi) wykonano z jednej warstwy desek. W znacznej większości są to deski szalunkowe, zakładkowe, strugane jednostronnie z wyprofilowanymi nakładkami i podkładkami wzdłuż ich długości. Przybito je gwoździami stalowymi do poziomych rygli, zamocowanych z wcięciami ciesielskimi do stłoców – elementów konstrukcji więźby dachowej. Identycznie opracowano stropy tych pomieszczeń, nabijając takie same deski do jętek, a na fragmentach skośnych, do krokwi dachowych.

Fot. 21 Fragment ścianki działowej poddasza widocznej od strony przestrzeni nieużytkowej.

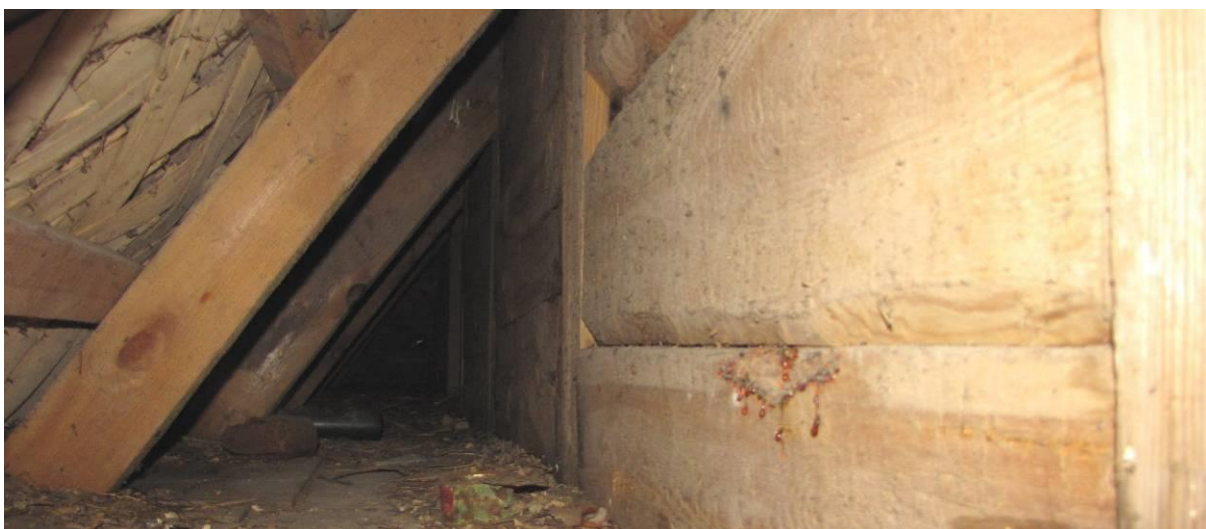
Fot. 22 Fragment ściany szczytowej w konstrukcji sumikowo-łątkowej, za połacią okapu.

Inaczej wykonane zostały jedynie fragmenty ścianek szczytowych. Do poziomu parapetów kwadratowych okienek, wykonano je w konstrukcji sumikowo-łątkowej, z użyciem bali sosnowych, o grubości 10cm, takich, jak w ścianach konstrukcyjnych parteru. Od zewnątrz osłaniają je połacie okapów, od wewnątrz (łącznie z wyższymi partiami ściany) zostały obite bezfelcowymi deskami ozdobnymi, używanymi w poziomie parteru jako sufitowe.

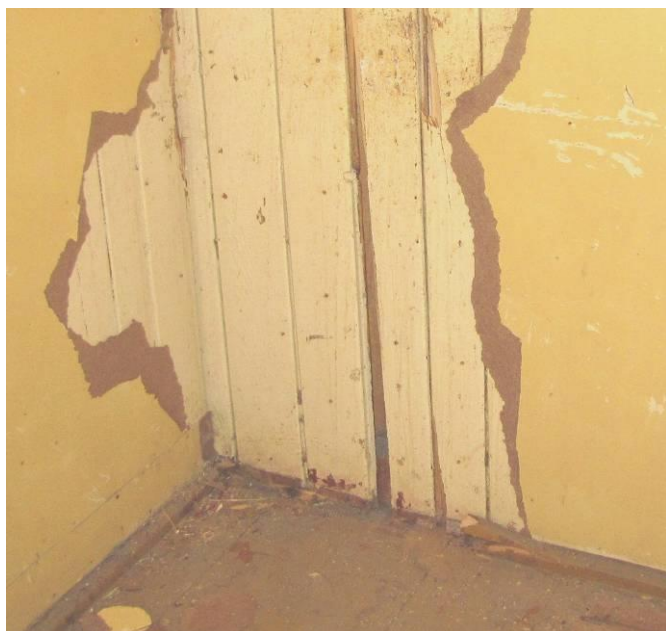
Ścianki działowe między pokojami, prawdopodobnie pierwotnie były jedynie przepierzeniami, wydzielającymi w przestrzeni poddasza po dwa aneksy z obydwu stron klatki schodowej, bez odgradzania ich od strony południowo-zachodniej (obecnego korytarza). Wykonano je również wyjątkowo oszczędnie z dwóch warstw desek szalunkowych przybitych gwoździami do poziomych łąt zamocowanych do desek podłogowych i do konstrukcji więźby dachowej. Ścianki tworzące korytarz są raczej późniejsze. Obecna stolarka drzwiowa pochodzi z czasu ostatniego remontu w latach 70-tych ub. wieku.

Fot. 23 Odkrywka konstrukcji ścianek poddasza. Deski szalunkowe przybite są gwoździami do poziomych łąt zamocowanych do desek podłogowych.

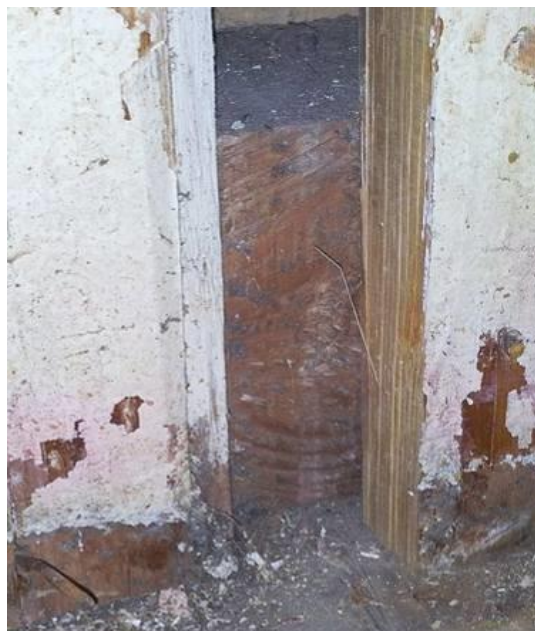
Fot. 24 Odkrywka konstrukcji ścianek poddasza. Detal z sąsiedniej fotografii.

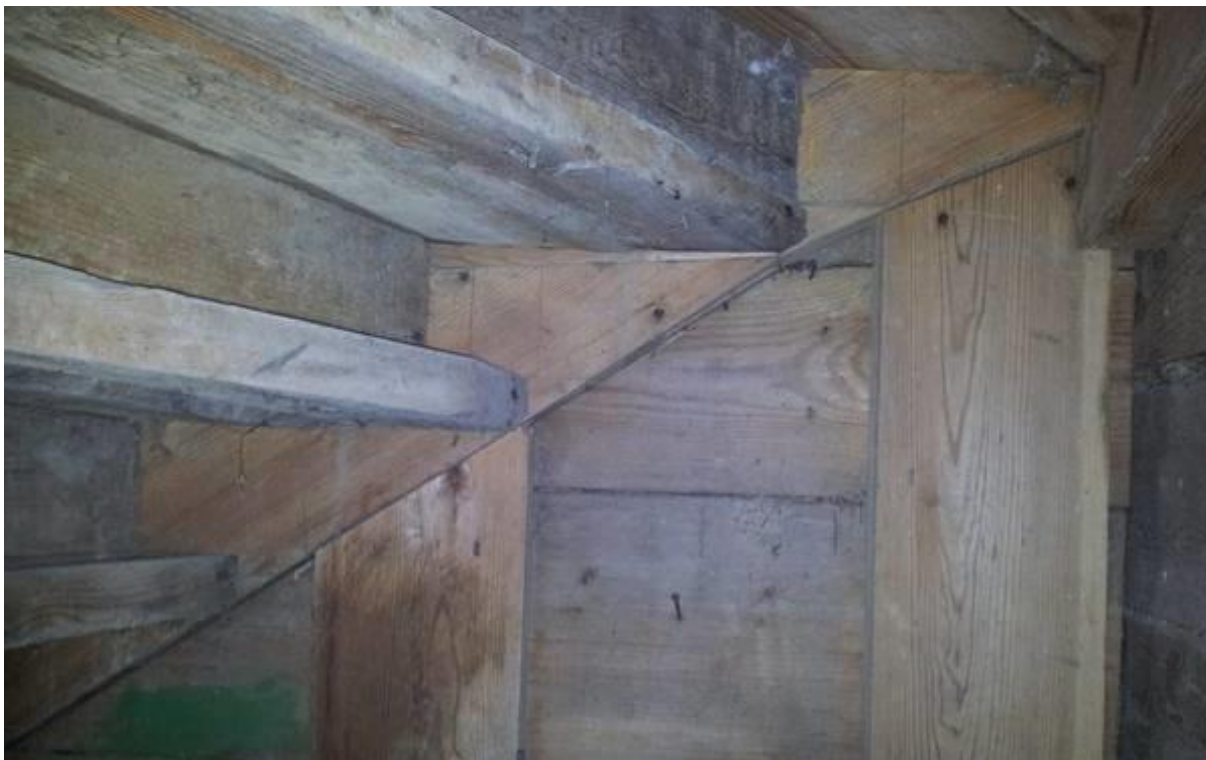
12. Odkrywka nad umywalką w sanitariatach wykonana została w celu dotarcia do przestrzeni pod schodami i ustalenia ich konstrukcji. Pozwoliła ona ustalić sposób wykonania biegu głównego i stopni zabiegowych klatki schodowej oraz zmierzyć elementy konstrukcyjne. Ustalono, że stopnice oparte zostały na belkach policzkowych. Belka wewnętrzna wspiera się na betonowej posadzce i okrągłym słupie drewnianym, zaś skrajna, sztukowana, została podparta słupkami z krawędziaków. Zarówno belki, jak i słupki zostały wykonane z bali sosnowych o grubości 7cm. Elementy te przytwierdzono za pomocą gwoździ stalowych do wieńcowej ściany konstrukcyjnej.

Fot. 38 Widok fragmentu konstrukcji schodów w narożniku ze schodami zabiegowymi.

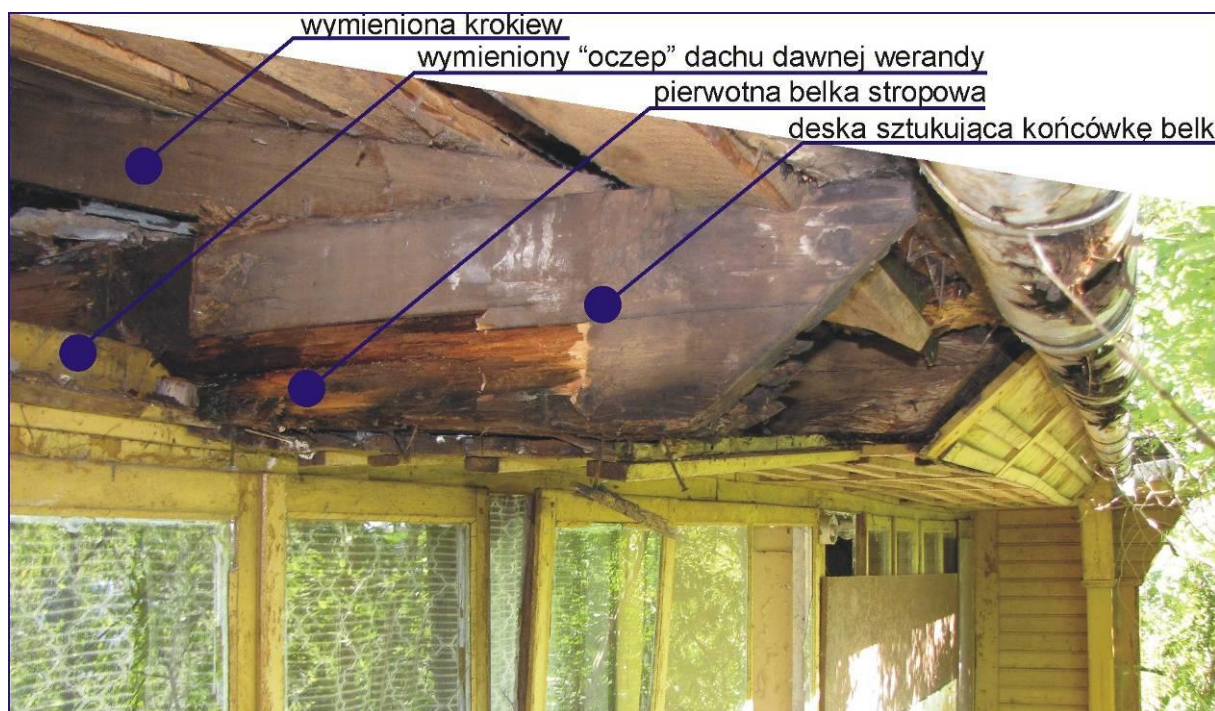
Fot. 39 Widok fragmentu konstrukcji więźby dachowej w części okapu nad wejściem głównym do budynku.

13. Odkrywka pod okapem nr 1, nad wejściem głównym pozwoliła ustalić szczegóły konstrukcji tego fragmentu dachu o niewielkim spadku, nad dawną werandą, jej wtórne przekształcenia oraz aktualny stan techniczny. Prawdopodobnie w latach 60 –tych ub. wieku przeprowadzono remont dachu całego budynku, polegający na zdjęciu pokrycia z 1936 r. wykonanego z cementowej dachówki zakładkowej, ułożonej na dwuwarstwowym łączeniu (podłużnym i poprzecznym) zamocowanym na pierwotnym pokryciu z wióra. Następnie, na wszystkich połaciach o większym spadku, ułożono kwadratowe płytki azbestocementowe, obrabiając kosze, lukarny i okapy stalową blachą ocynkowaną. Nowe pokrycie prawdopodobnie ułożono na dawnym łączeniu.

W tym samym czasie wymieniono na nowe, krokwie połaci dachowej nad dawnym tarasem, Oparto je, tak, jak zamocowane były poprzednie, na końcówkach belek stropowych. Tu, na deskowaniu zamocowanym do krokwi, położono pokrycie z papy asfaltowej na lepiku, naprawiane (prawdopodobnie wielokrotnie) w późniejszym czasie. Zdegradowane, spróchniałe belki stropowe zostały lokalnie „wzmocnione” i uzupełnione nabitkami z desek o grubości ok. 4cm, do których zamocowano podbitkę pod okapem maskującą od zewnątrz konstrukcję dachu, jak również sufity w pomieszczeniach.

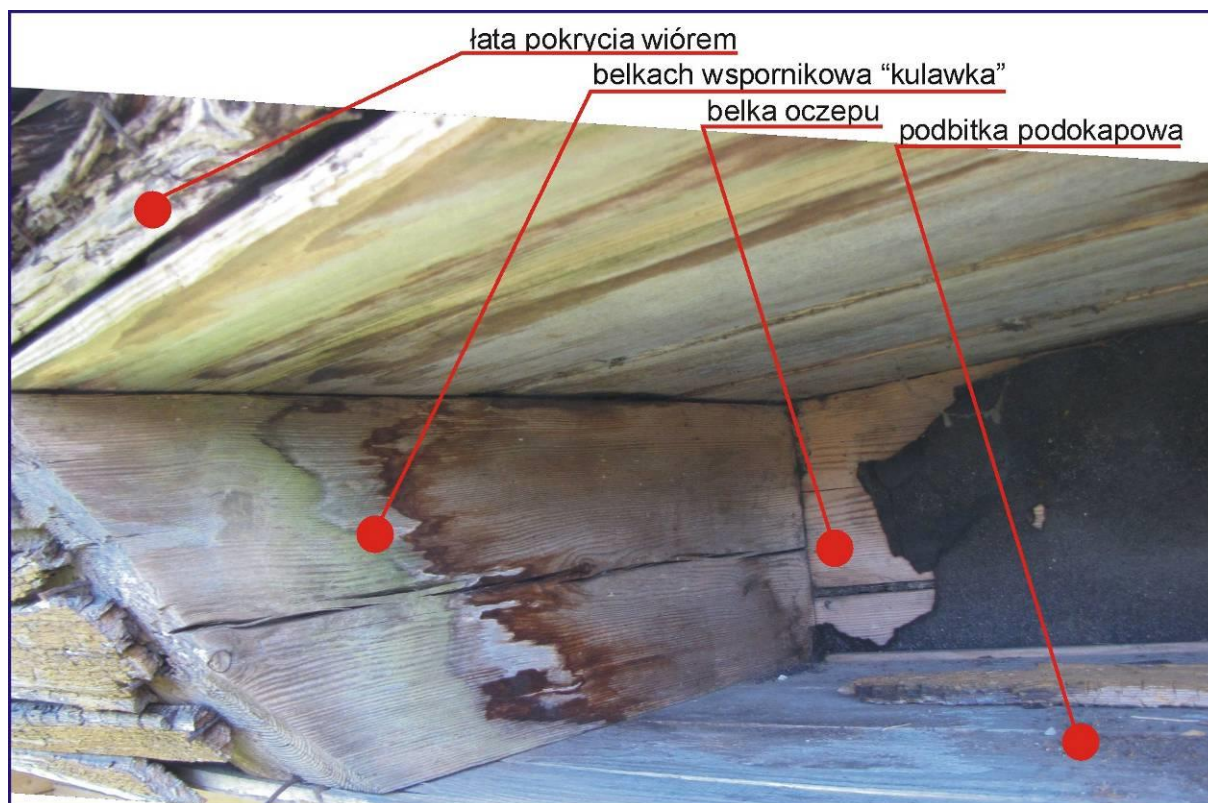
13. Odkrywka pod okapem nr 2, w elewacji bocznej (od zachodu) ukazała konstrukcję okapów nad ścianami równoległymi do układu belek stropowych, na których oparte zostały krokwie dachowe połaci dachowych frontowych i tylnej. Tu krokwie oparte są na oczepie, a przypustnice, odchylające połać dachową w partii okapowej, zamocowano na wypuszczonych na odległość 60cm belkach wspornikowych, tzw. kulawkach. Ich mocowanie jest wyjątkowo ciekawe, wykonane zostało przy pomocy dość skomplikowanego zamka ciesielskiego, i dodatkowej belki biegnącej za oczepową. Konstrukcja zamka rozrysowana została w przekrojach inwentaryzacyjnych.

Pomimo widocznych śladów zacieków i wykwitów grzybni atakujących drewno grzybów, stan techniczny tych elementów jest znacznie lepszy niż we frontowej części budynku.

Fot. 40 Fragment konstrukcji więźby dachowej w części okapu elewacji południowo-zachodniej.

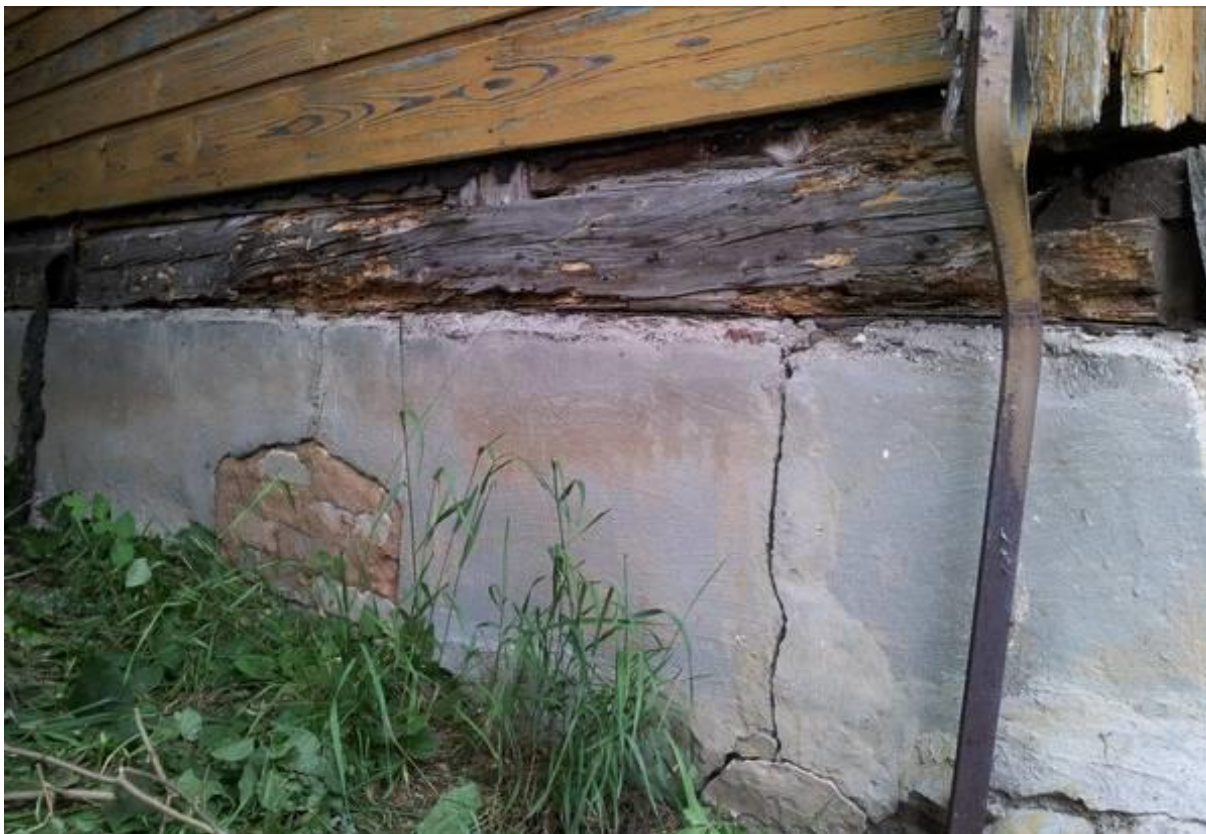
14. „Naturalne” odkrywki podwalin (w wielu miejscach) pozwoliły ustalić, że wykonano je z bali sosnowych o wymiarach 15/21cm, grubszych od tych, użytych w ścianach wieńcowych o 5cm. Podwaliny ułożono na papie bitumicznej izolując je od fundamentów. Belki podwalinowe z sąsiednich ścian prostopadłych zostały połączone zamkami ciesielskimi. Bale ścian usytuowane są na nich osiowo. Od strony zewnętrznej we wszystkich belkach podwalinowych zacięto skośną fazę odwodnieniową o szerokości 2,5cm. Stan techniczny drewna belek podwalinowych, podobnie jak najniższych belek ścian konstrukcyjnych, jest bardzo zły, spowodowany zniszczeniami dokonanymi przez larwy owadów i grzybami.

Fot. 41 Fragment fundamentu i podwaliny ściany frontowej wschodniego ryzalitu, przy południowym narożniku budynku. Widoczne również: zarysowania fundamentów i zamurowanie okna piwnicy gospodarczej.

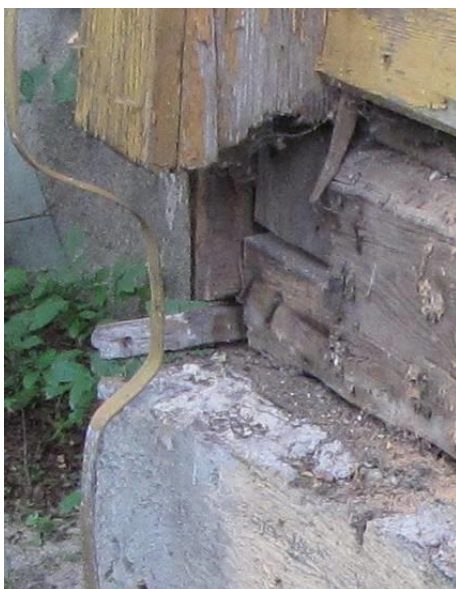
Fot. 42 Zamek ciesielski podwalin w zach. narożniku wschodniego ryzalitu.

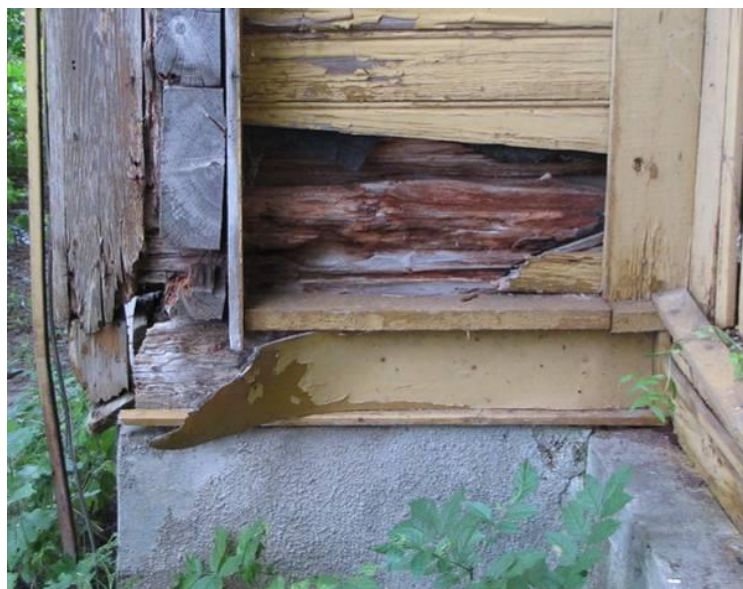
Fot. 43 Południowy narożnik podwaliny zachodniego ryzalitu.

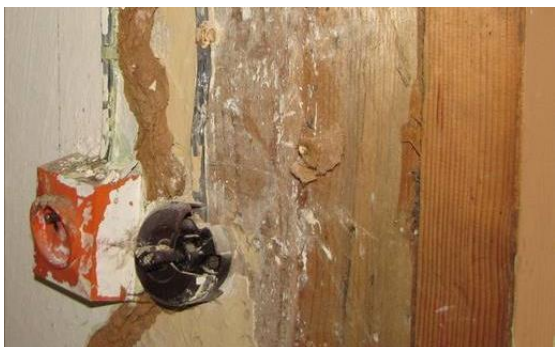
Fot. 44 Przełącznik oświetlenia dawnej instalacji elektrycznej na ścianie dawnej kuchni.

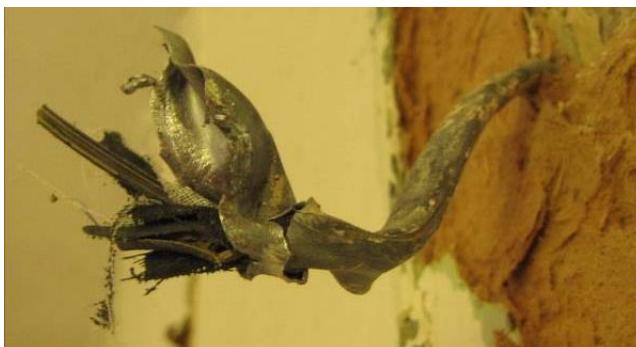
Fot. 45 Aluminiowy przewód elektr. w ołowianej osłonie na ścianie dawnej kuchni.

W trakcie poszukiwań elementów konstrukcyjnych w ścianach dawnej kuchni, spod zdemonstrowanej płyty pilśniowej, jaką są wykończone powierzchnie ścian w tych pomieszczeniach wyłonił się fragment dawnej, nieużytkowanej już instalacji elektrycznej. Był to dwużyłowy, aluminiowy przewód w osłonie z rurki ołowianej oraz ebonitowy przełącznik obrotowy. Takie materiały i osprzęt używane były do lat 50-tych ub. wieku. Z informacji historycznych wynika, że energię elektryczną doprowadzono do obydwu schronisk ok. 1950-tego roku. Znaleziony fragment instalacji pochodzi zapewne z tamtego okresu.
