BADANIA ARCHITEKTONICZNE budynku schroniska I w Starym Folwarku im. Kazimierza Kulwiecia

CZEŚĆ II OPIS PRAC I ANALIZA WYNIKÓW BADAŃ ARCHITEKTONICZNYCH

Białystok 31.VIII '2012

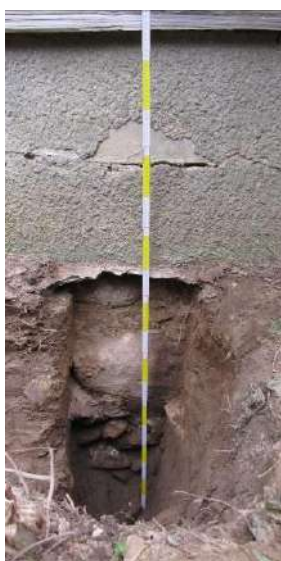
1. Wykop sondażowy w celu ustalenia głębokości posadowienia fundamentu oraz rozpoznania technologii jego budowy i materiału z jakiego został on wykonany. Wykop o szerokości ok. 50cm i długości 60cm i głębokości 110cm wykonano przy zewnętrznej ścianie północno-zachodniej, w pobliżu zachodniego narożnika budynku. Zewnętrzna ściana fundamentowa została otynkowana w trzech etapach: tynkiem cementowo-wapiennym do 30cm od górnej krawędzi, uzupełniona następnie, po obniżeniu poziomu gruntu w wyniku jego osiadania o ok. 30 cm, i na koniec pokryta cementowym, nakrapianym tynkiem („barankiem”), położonym na powierzchniach poprzednich. Fotografia uwidacznia szczelinę między opisanymi dwoma warstwami tynku.

Fot. 1. Wykop sondażowy, (z prawej strony, wzdłuż marginesu: powiększenie fragmentu tej fotografii)

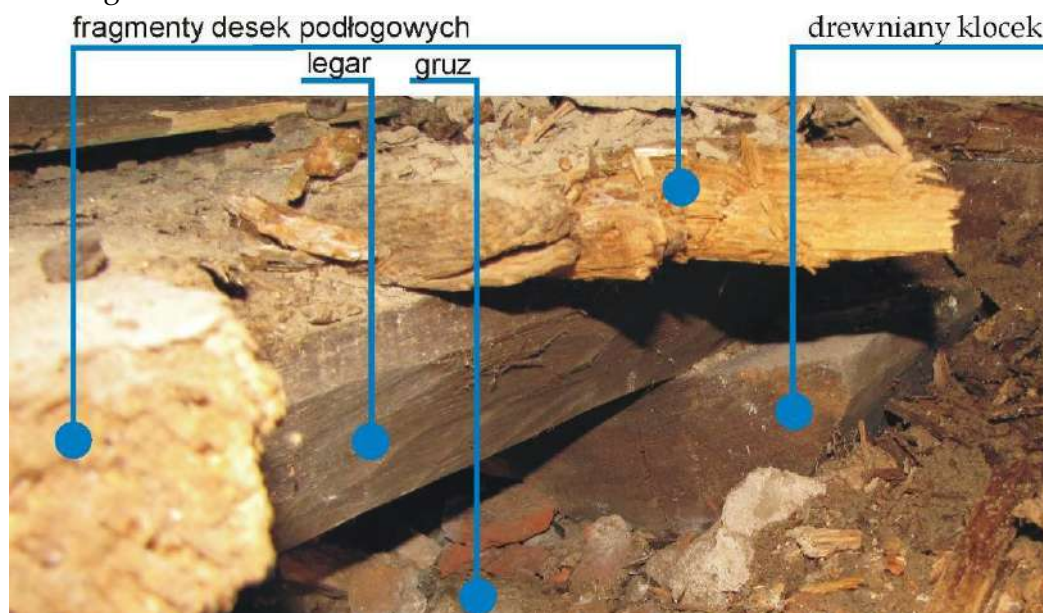
2. Odkrywkę w podłodze parteru w celu ustalenia konstrukcji podłogi oraz sposobu wentylacji przestrzeni podpodłogowej. Po zerwaniu desek podłogowych w korytarzu prowadzącym do pokoi, przy wewnętrznej ścianie podłużnej, odsłoniła się konstrukcja podłogi: Deski o profilowanych krawędziach nabite zostały na legary wykonane z ociosanych bali opołówych z drewna sosnowego o znacznych przekrojach (odkryty, miał wysokość 10cm i szerokość ok. 24cm). Elementy te ułożone zostały na drewnianych klockach ułożonych bezpośrednio na warstwie grubego gruzu betonowego i ceramicznego.

Fot. 2. Odkrywka w podłodze parteru. Detal z legarem i podkładką pod nim z drewnianego klocka poziomującego ułożonego na gruzie.

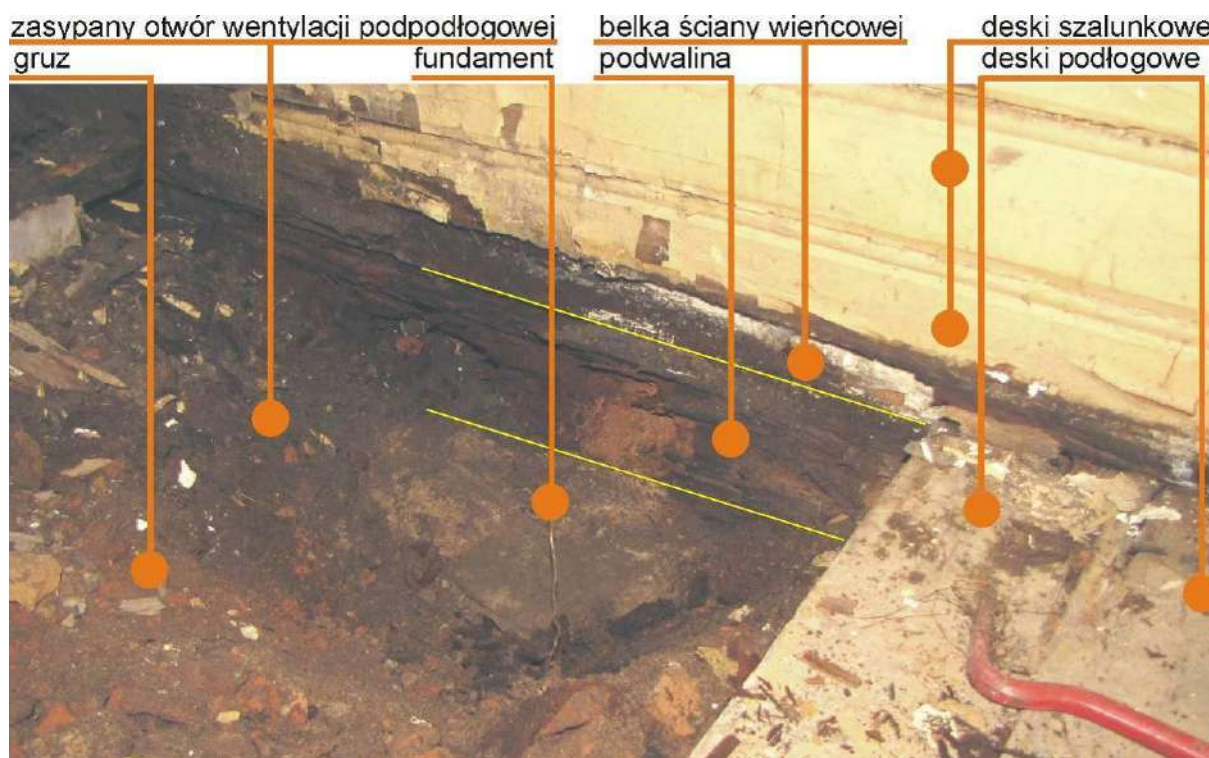
Ustalono również, że gruz ułożony został powyżej poziomu fundamentu, zasypany nim był także otwór wentylacyjny pozostawiony pod podwaliną wewnętrznej ściany podłużnej, co uniemożliwiło prawidłową wentylację przestrzeni podpodłogowej i doprowadziło do destrukcji podwaliny tej ściany.

Fot. 3. Odkrywka w podłodze parteru. Detal przy ścianie konstrukcyjnej podłużnej, z widocznym fundamentem, z otworem wentylacyjnym, oraz zniszczonymi: podwaliną i belką ściany.

Drewno podwaliny w miejscu odkrywki jest zniszczone całkowicie i nasączone wodą, a procesy gnilne przeniosły się na belki wieńcowe ściany.

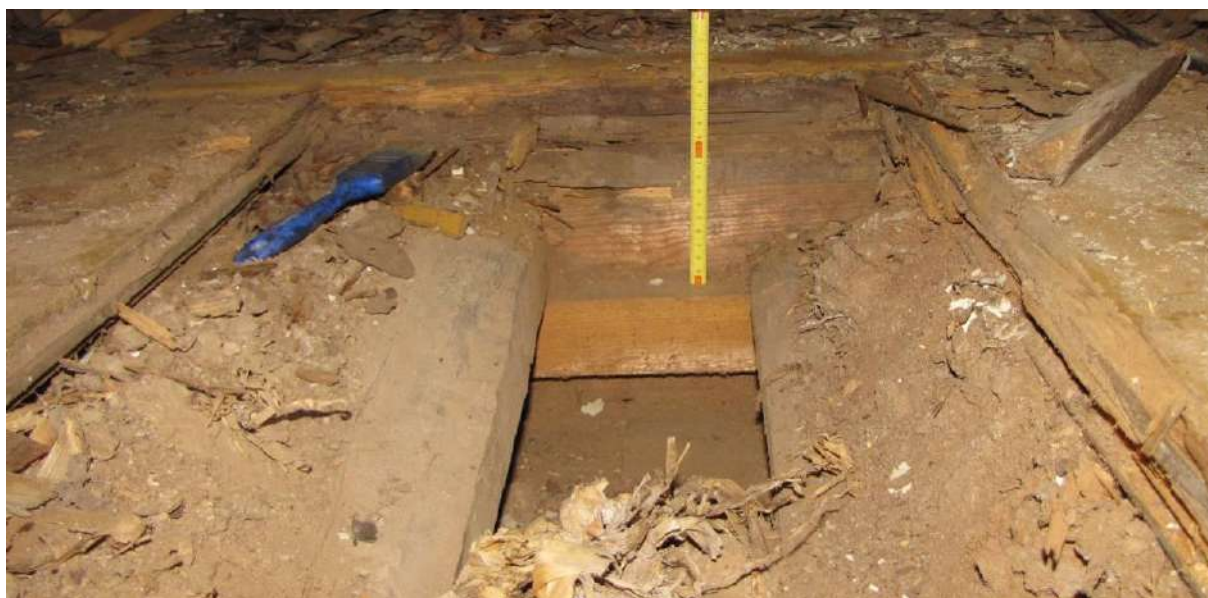
Fot. 4. Odkrywka w podłodze parteru. Warstwy stropu listwowego: deski sufitowe, opoły na łątach, glina zmieszana ze strużynami, deski podłogowe mocowane bezpośrednio na belce stropowej.

Po zerwaniu desek podłogowych w korytarzu, następnie rozkuciu warstwy gliny zmieszanej ze strużynami sosnowymi o grubości ok. 6cm, ukazały się deski opoływe ułożone na łątach (6x4cm) nabitych wzdłuż belek stropowych o wysokości 22cm. Do ich dolnej płaszczyzny przybito deski szalunkowe, tworzące sufit pomieszczeń parteru. Strop między parterem i poddaszem okazał się klasycznym stropem listwowym opisanym w fachowej literaturze przedwojennej.

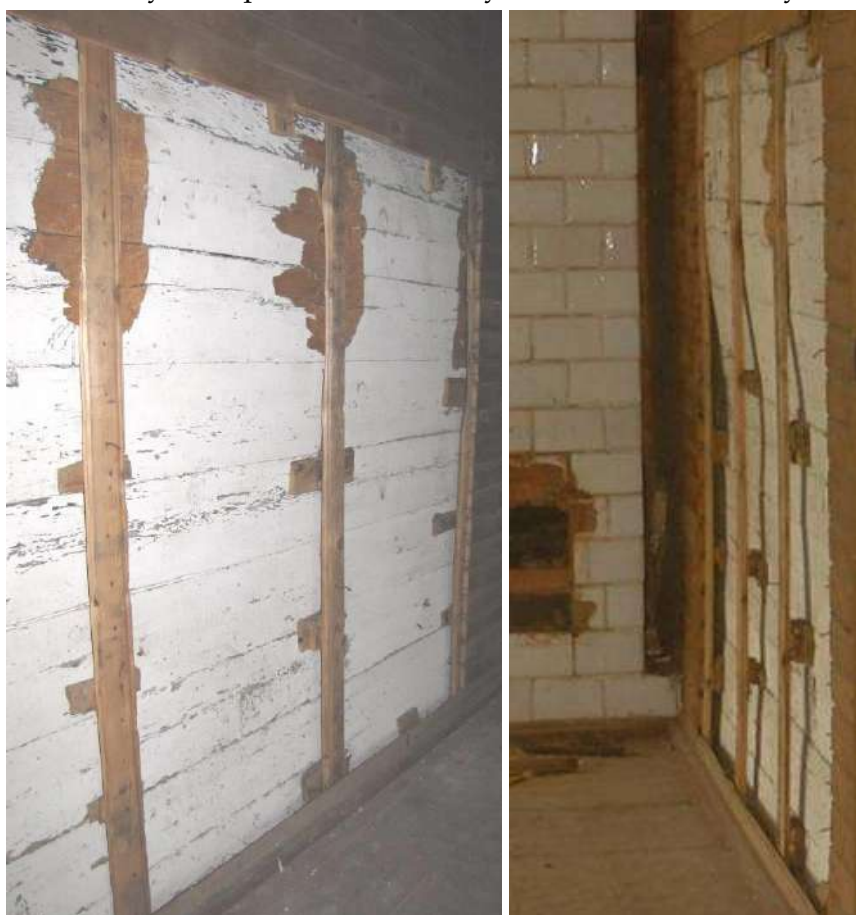
4. Przewieroty w ścianach wewnętrznych budynku we wskazanych na planach lokalizacjach (wiertłem $\varphi=8\text{mm}$) w celu ustalenia materiałów z jakich zostały wykonane oraz ich grubości. Ustalono że w lokalizacjach a, b, c, d były to ściany warstwowe złożone z dwóch zewnętrznych warstw desek szalunkowych o grubości ok. 20mm, wewnątrz z bali sosnowych o grubości ok. 10cm oraz jednej, lub dwóch pustek o różnych szerokościach, dających łączną grubość ściany 14 - 22cm. Oznacza to, że dawne ściany wieńcowe z bali o grubości 10cm, wypaczone w różnym stopniu, obite zostały deskami szalunkowymi z obydwu stron. W ekstremalnych przypadkach odkształcenia od pionu mogą wynosić 6cm, a być może nawet więcej, gdyż ściany z szalówką nie utrzymują płaszczyzn. Wynika z tego, że odchylenia ścian od pionu mogą przekraczać ponad 50% w stosunku do grubości ściany – a to wskazuje na stan zagrażający katastrofą.

5. Powyższe stwierdzenia potwierdza wykonana wcześniej, (już zastana w trakcie przeprowadzania badań architektonicznych) **odkrywka na ścianie wewnętrznej** w pomieszczeniu dawnej stołówki (w pn-zachodnim ryzalicie).

Fot. 5. i 6 Odkrywka na podłużnej ścianie wieńcowej wewnętrznej w dawnej stołówce, uwidaczniająca wypaczenia belek, wymagających podcięć i podkładek przy wyrównywaniu ściany deskami szalunkowymi.

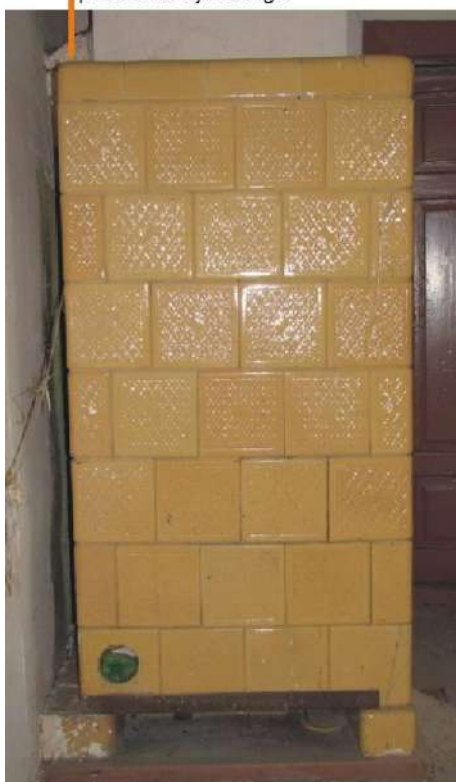
Fot . 8 Piec grzewczy w d. kuchni wymurowany w miejscu trzonu kuchennego.

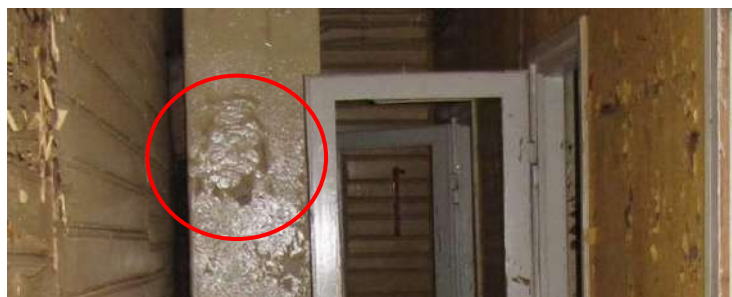
wówczas sali, przy drugim (zachodnim) kominie, który został wymurowany, jak wynikało z archiwalnej fotografii, dopiero na początku lat pięćdziesiątych. Po drugim piecu nie odnaleziono żadnych bezpośrednich śladów, jedynie nierówność w tynku komina (ok. 1.7m powyżej podłogi, od strony wschodniej, wskazującą na zamurowanie wlotu kanału dymowego.

Fot . 9 Ślad po dawnym podłączeniu przewodu dymowego pieca. na wschodniej ścianie „nowego” zachodniego komina.

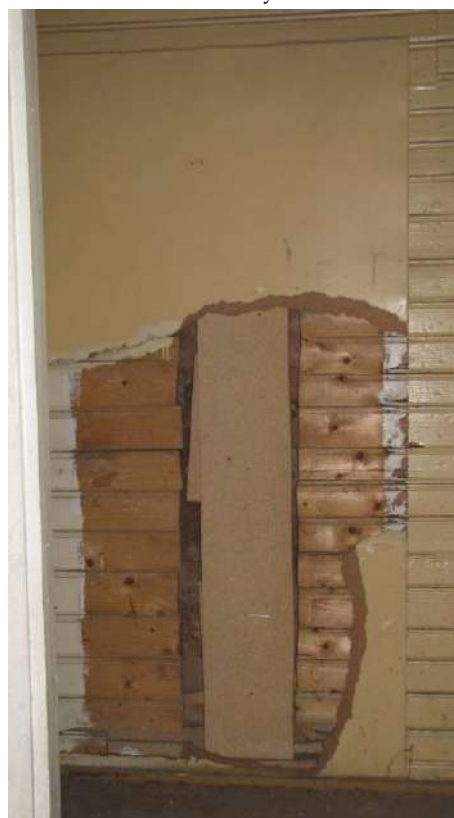
6. Inna **odkrywka na ścianie wewnętrznej**, w korytarzu za kuchnią przez dłuższy czas stanowiła zagadkę, dlaczego prostokątna, twarda płyta pilśniowa została nabita na szalówkę? dlaczego deski szalunkowe zostały tu przybite w tak nieregularny, niechlujny wręcz sposób z przerwą w środku? dlaczego duże ich fragmenty nie zostały pomalowane? Dlaczego te odstępstwa dotyczą tylko fragmentu ściany do wysokości ok. 2m? Czyżby były tu drzwi? Ale z drugiej strony ściany jest piec i komin uniemożliwiające zbadanie ściany pokrytej miękką płytą pilśniową.

Dopiero dokładne wyznaczenie lokalizacji tych anomalii zakrytych pilśnią twardą po drugiej stronie ściany i ustalenie, że przerwa w szalunku jest dokładnie naprzeciw komina, przy którym do dziś pozostał fragment przewodu dymowego wychodzącego ze ściany, pozwoliło określić fakt, że wcześniej w miejscu tym stał piec grzewczy, zdemontowany w trakcie remontu, podczas którego podzielono dużą salę na korytarz i cztery pokoiki.

Fot . 7 Anomalie w oszalowaniu ściany w korytarzu wschodnim

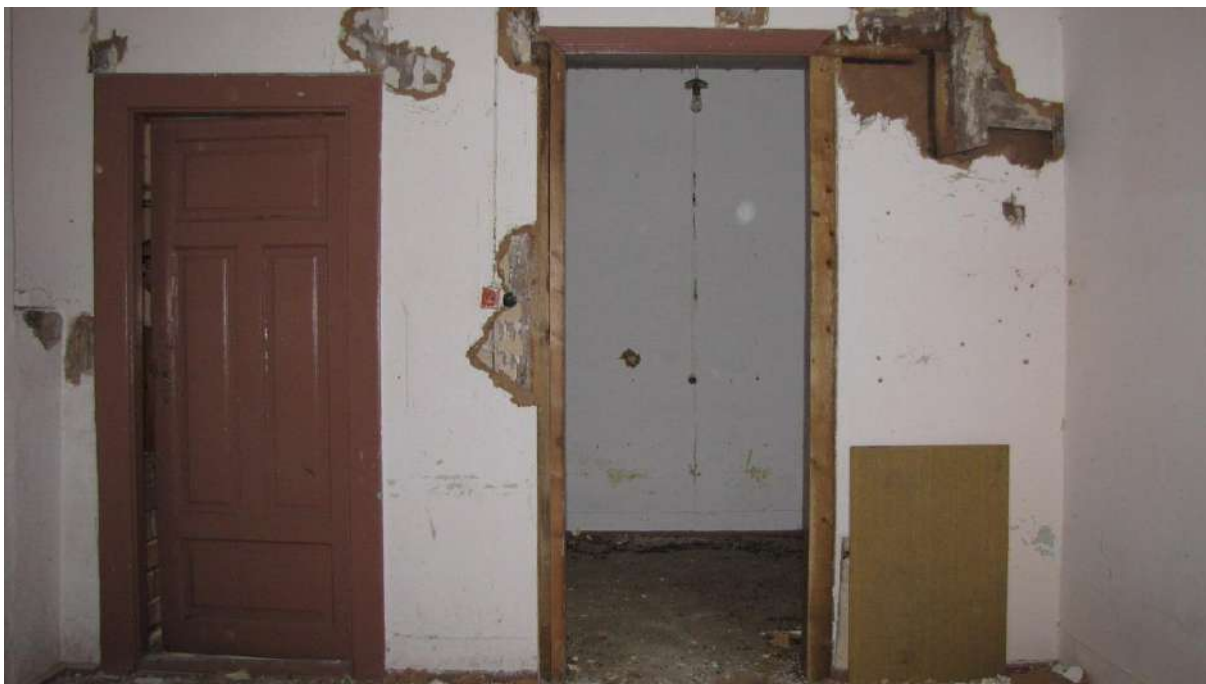
Otwór wejściowy do małego pomieszczenia w południowym narożniku pierwotnie był szerszy o ok. 40cm. Ościeżnice tego otworu drzwiowego wykonane są ze struganych krawędziaków (bez wcięć) i obite szerokimi listwami maskującymi. Nie znaleziono też na nich śladów mocowania zawiasów, można więc wnioskować, że opisane wyżej pomieszczenie było jedynie aneksem dużego pomieszczenia kuchennego, lub zamykane było szerokimi dwuskrzydłowymi drzwiami zdemontowanymi razem z futryną.

Fot . 10 Lokalizacje odkrywek w ścianie działowej d. kuchni. Widoczne, wtórne zwężenie otworu wejściowego do pomieszczenia w narożu budynku.

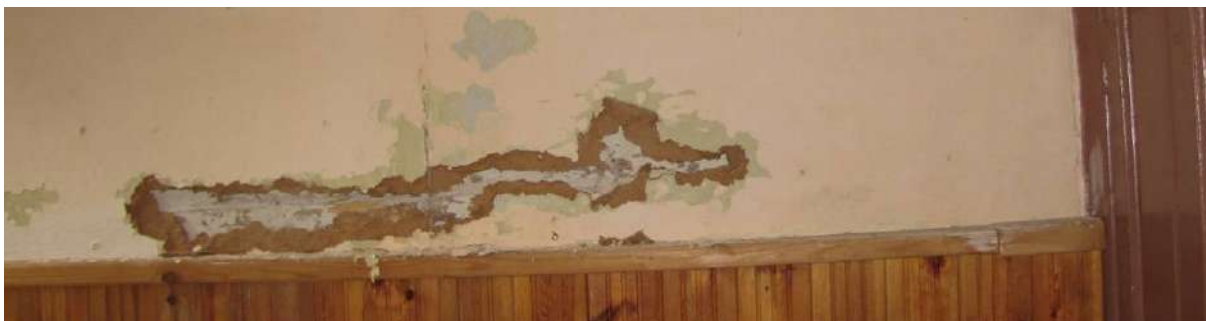
8. Poszukiwania w kierunku znalezienia otworu wejściowego do tego pomieszczenia bezpośrednio z przedsionka, wykluczyły takie połączenie komunikacyjne. Pod płytą pilśniową znaleziono ciągle bale, pobielone wapnem od strony przedsionka i oklejone papierową tapetą z drugiej strony, tworzące pełną ścianę pomiędzy tymi pomieszczeniami.

Fot. 11 Odkrywka na ścianie w przedsionku oddzielającej go od pomieszczenie narożnego, uwidaczniająca bielone, ciągle bale sosnowe.

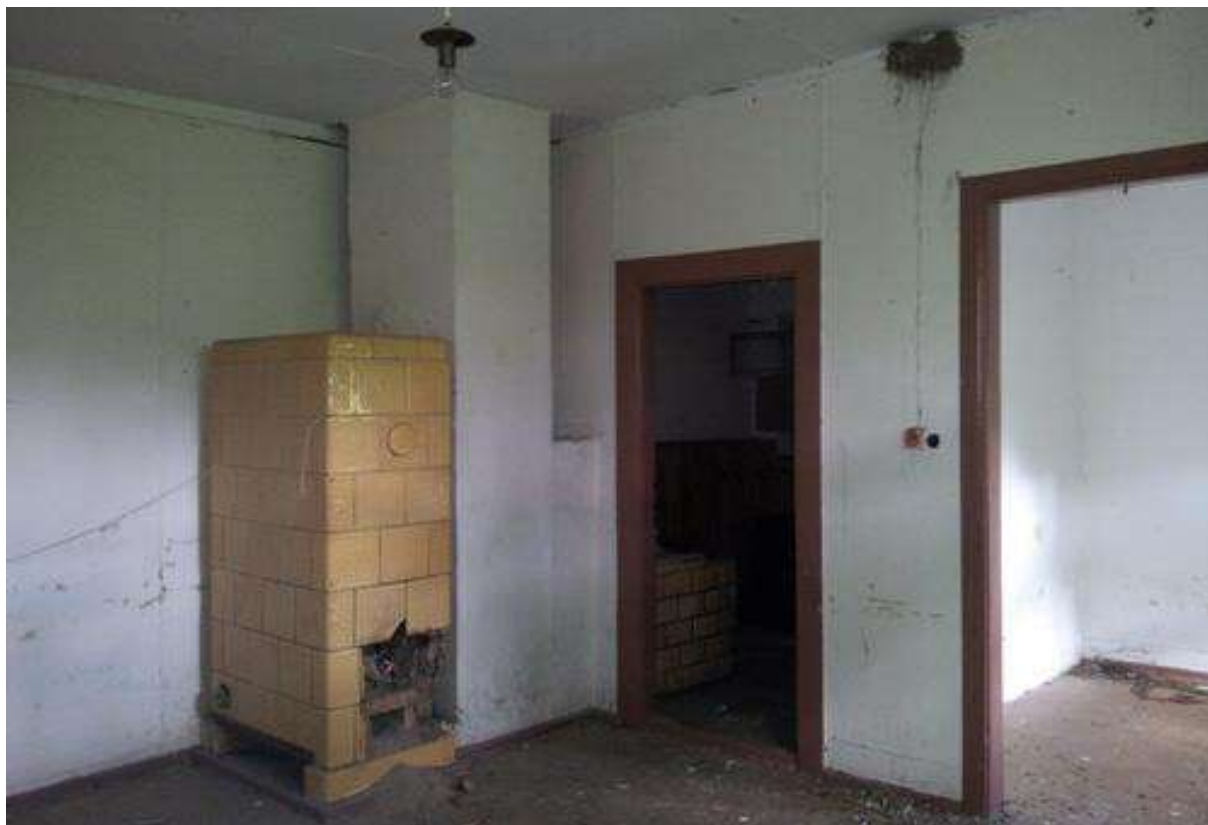
Fot. 12 Widok na północny narożnik d. kuchni przed odkrywkami z „nowym” piecem w miejscu dawnego trzonu kuchennego.

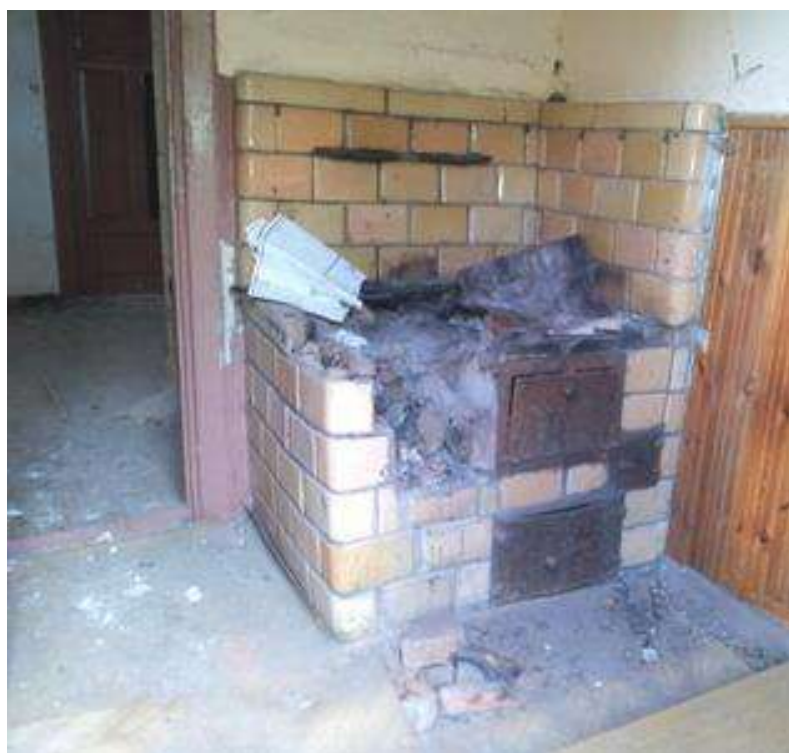
Podłoga w tej części budynku wykończona jest twardą płytą pilśniową (w przedsionku dodatkowo z wykładziną), skrywającą zniszczenia desek podłogowych oraz ślady po trzonie kuchennym. Nie zdecydowano się na pełne poszukiwania pierwotnej lokalizacji trzonu węglowego zakładając, że był on zlokalizowany bezpośrednio przy kominie, w miejscu obecnego pieca grzewczego. Obecnie istniejący trzon węglowy w dawnym przedsionku wybudowano zapewne w latach 60-tych XX w. przy okazji adaptacji pomieszczeń dawnej kuchni na lokal mieszkalny dla obsługujących schroniska.

Fot. 13 Trzon kuchenny w przedsionku.

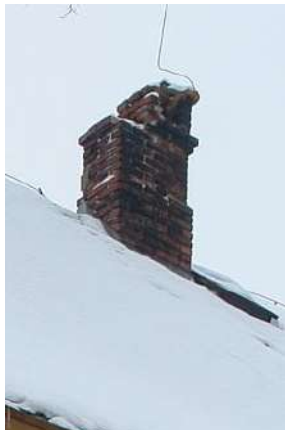
Wschodni komin, posadowiony w pomieszczeniu dawnej kuchni, z pewnością został przemurowywany, lecz nie stwierdzono od jakiej wysokości. O przemurowywaniu komina świadczą dwa fakty: na fotografiach przedwojennych nie przekracza on kalenicy dachu, zaś dziś, zagłębiony jest nieznacznie w zachodnią połąć dachową, a także dziś zniszczona murowana czapa kominowa, odmienna od przedwojennej, najprawdopodobniej betonowej.

Fot . 15 Dzisiejszy stan komina w widoku od wschodniej połaci dachu.

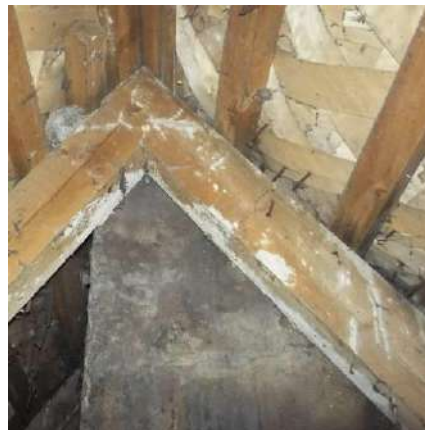
Fot. 16 Dzisiejsze usytuowanie komina względem kalenicy. Widok od strony południowej

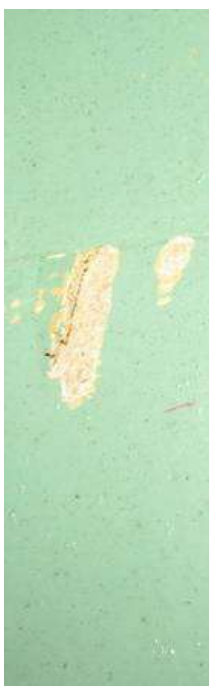
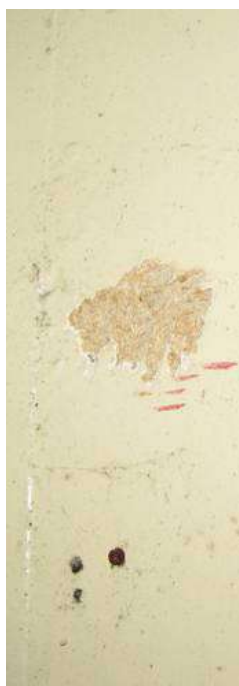
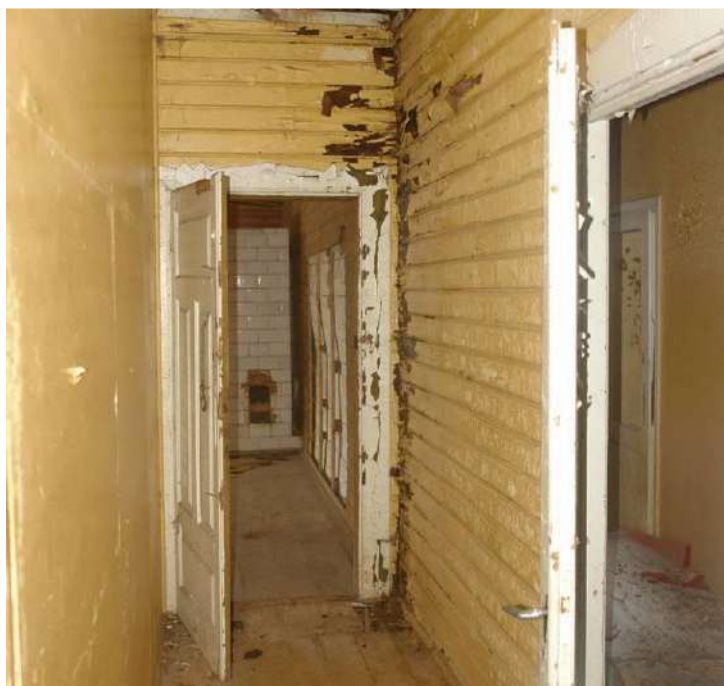
Fot . 17-19 Odkrywki przy badaniach materiałowych ścian działowych na parterze. Dwie pierwsze, na ściankach działowych pokoiów odsłoniły płytę wiórową. Trzecia fotografia pokazuje korytarze utworzone po podziałach wcześniejszych pomieszczeń budynku wzdłuż podłużnej ściany konstrukcyjnej – widok w kierunku d. jadalni.

9. Odkrywki przy badaniach materiałowych ścian działowych na parterze wykazały, że dwie dawne, duże sale gościnne z dwoma oknami każda, zostały podzielone trzema ściankami działowymi na cztery niewielkie pokoiki, doświetlone połową dawnych okien. Oszalowane deskami w obecnych pokoiach są ściany zewnętrzne, oraz te, graniczące z klatką schodową, a w korytarzach - podłużna ściana konstrukcyjna. Ścianki dzielące pokoiki oraz te z drzwiami, między pokojami i korytarzem, wykonano z dwóch warstw wielkoformatowych płyt wiórowych, mocowanych do podłogi i sufitu za pośrednictwem łąt sosnowych. Ten sam materiał użyto do wydzielenia dwóch pokoi z dawnej werandy. Na poziomie parteru stworzono w ten sposób labirynt, dublujących się częściowo, wąskich korytarzy ślepych (niedoświetlonych), lub doświetlanych pośrednio poprzez przeszklone dawniej drzwi do pokoi.

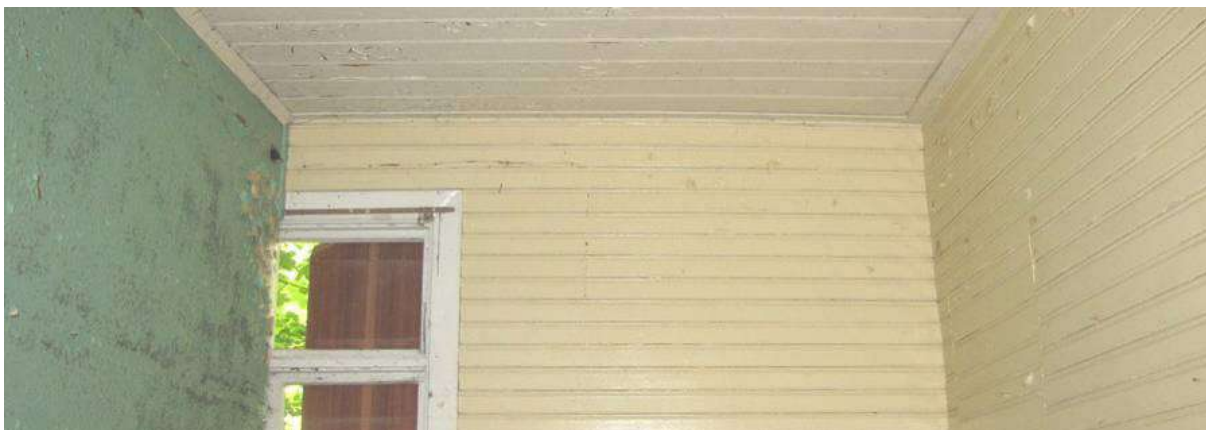
Fot. 20 Fragment skrajnego pokoiku we wschodnim narożniku budynku uwidaczniająca zróżnicowanie materiałowe wykończenia ścian. Zewnętrzne są oszalowane, działową (dzielącą również na połowę okno), wykonano z płyty wiórowej.

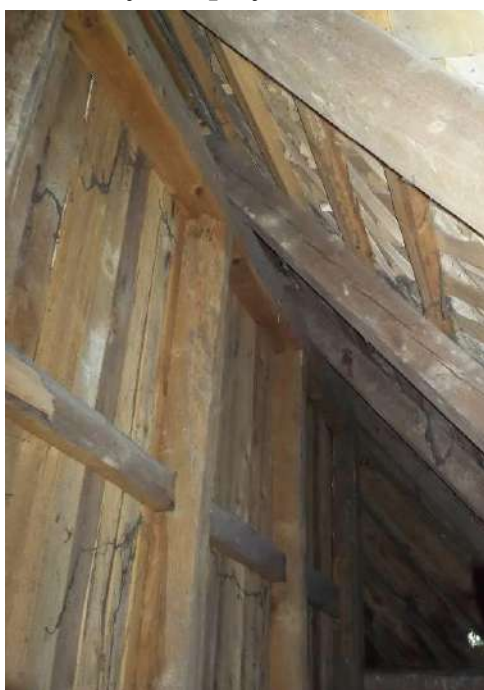
ustalić, że zostały one wykonane w sposób bardzo oszczędny, a w ujęciu dzisiejszych standardów, wręcz sub-standarowy. Pełniły one jedynie funkcję osłonową, nie uwzględniono w nich żadnych izolacji: cieplnych, akustycznych, przeciwpyłowych, ani nawet przeciw-wiatrowych. Ściany zewnętrzne pokoi (graniczące z przestrzeniami nieużytkowymi) wykonano z jednej warstwy desek. W znacznej większości są to deski szalunkowe, zakładkowe, strugane jednostronnie z wyprofilowanymi nakładkami i podkładkami wzdłuż ich długości. Przybito je gwoździami stalowymi do poziomych rygli, zamocowanych z wcięciami ciesielskimi do stolców – elementów konstrukcji więźby dachowej. Identyczne opracowano stropy tych pomieszczeń, nabijając takie same deski do jętek, a na fragmentach skośnych, do krokwi dachowych.

Fot. 21 Fragment ścianki działowej poddasza widocznej od strony przestrzeni nieużytkowej.

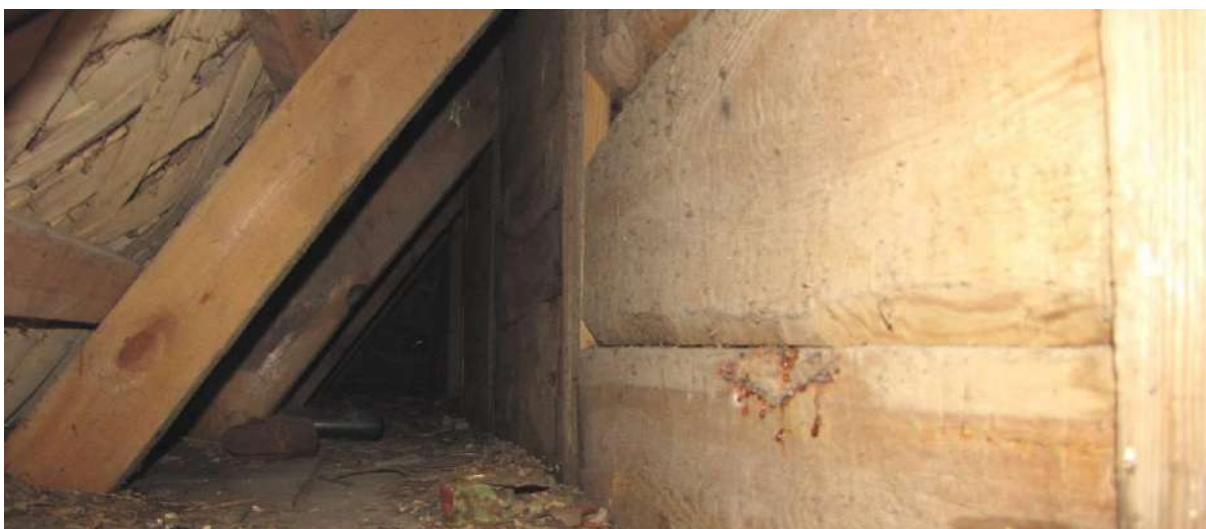
Fot. 22 Fragment ściany szczytowej w konstrukcji sumikowo-łątkowej, za połacią okapu.

Inaczej wykonane zostały jedynie fragmenty ścianek szczytowych. Do poziomu parapetów kwadratowych okienek, wykonano je w konstrukcji sumikowo-łątkowej, z użyciem bali sosnowych, o grubości 10cm, takich, jak w ścianach konstrukcyjnych parteru. Od zewnątrz osłaniają je połacie okapów, od wewnątrz (łącznie z wyższymi partiami ściany) zostały obite bezfelcowymi deskami ozdobnymi, używanymi w poziomie parteru jako sufitowe.

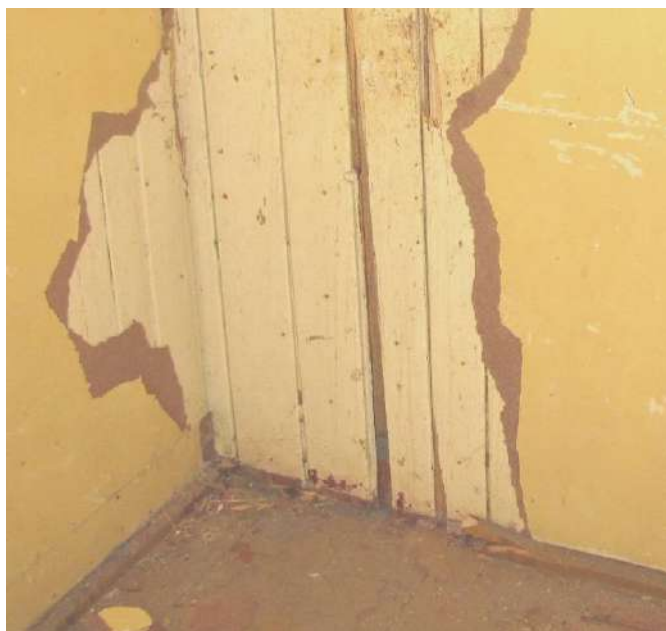
Ścianki działowe między pokojami, prawdopodobnie pierwotnie były jedynie przepierzeniami, wydzielającymi w przestrzeni poddasza po dwa aneksy z obydwu stron klatki schodowej, bez odgradzania ich od strony południowo-zachodniej (obecnego korytarza). Wykonano je również wyjątkowo oszczędnie z dwóch warstw desek szalunkowych przybitych gwoździami do poziomych łąt zamocowanych do desek podłogowych i do konstrukcji więźby dachowej. Ścianki tworzące korytarz są raczej późniejsze. Obecna stolarka drzwiowa pochodzi z czasu ostatniego remontu w latach 70-tych ub. wieku.

Fot. 23 Odkrywka konstrukcji ścianek poddasza. Deski szalunkowe przybite są gwoździami do poziomych łąt zamocowanych do desek podłogowych.

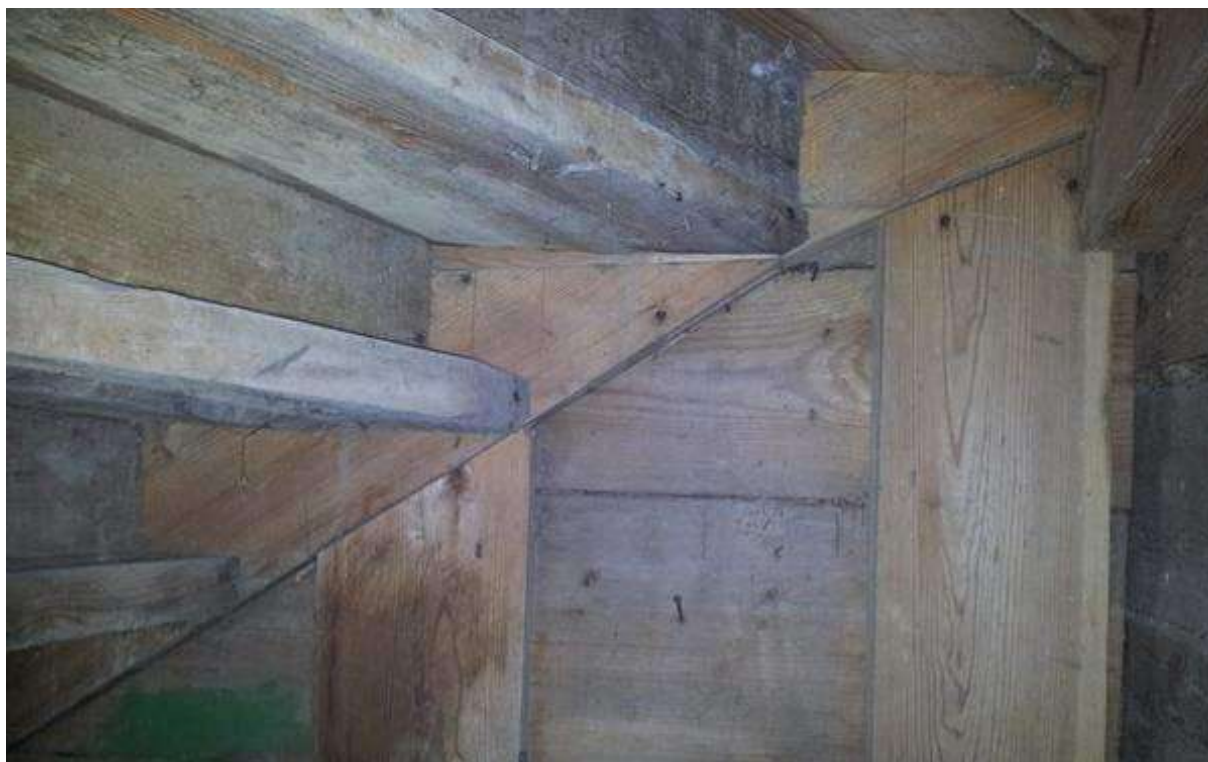
12. Odkrywka nad umywalką w sanitariatach wykonana została w celu dotarcia do przestrzeni pod schodami i ustalenia ich konstrukcji. Pozwoliła ona ustalić sposób wykonania biegu głównego i stopni zabiegowych klatki schodowej oraz zmierzyć elementy konstrukcyjne. Ustalono, że stopnice oparte zostały na belkach policykowych. Belka wewnętrzna wspiera się na betonowej posadzce i okrągłym słupie drewnianym, zaś skrajna, sztukowana, została podparta słupkami z krawędziaków. Zarówno belki, jak i słupki zostały wykonane z bali sosnowych o grubości 7cm. Elementy te przytwierdzono za pomocą gwoździ stalowych do wieńcowej ściany konstrukcyjnej.

Fot. 38 Widok fragmentu konstrukcji schodów w narożniku ze schodami zabiegowymi.

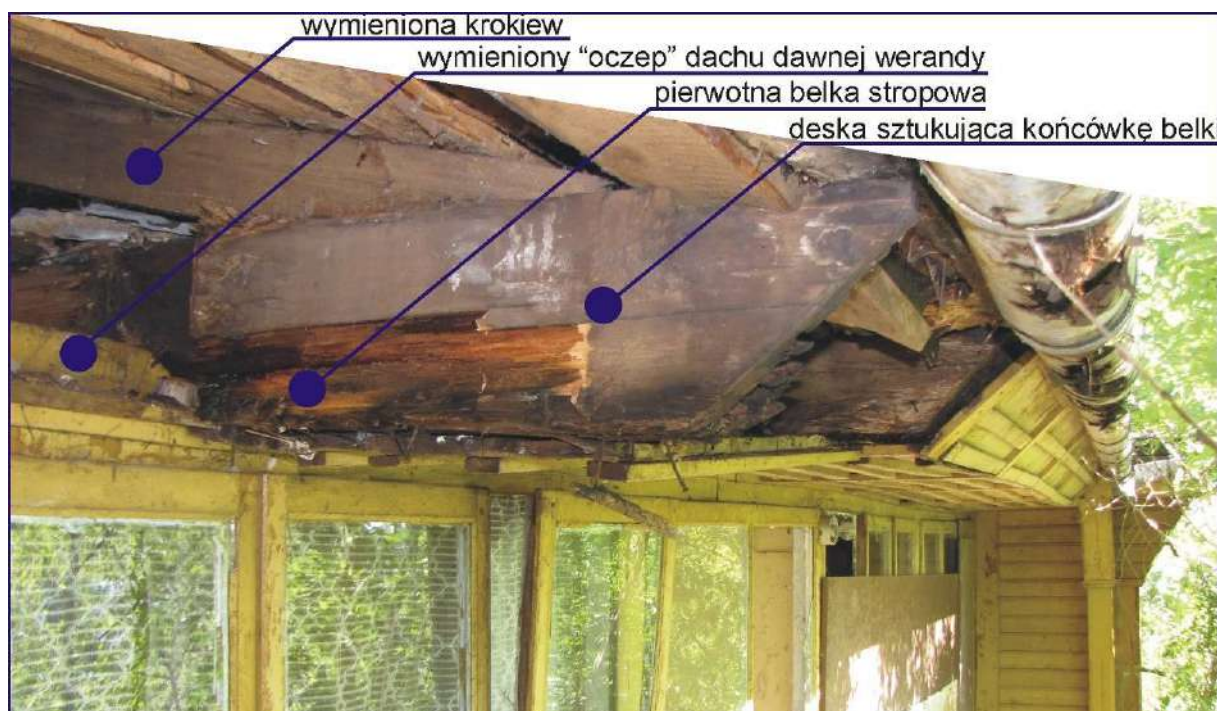
Fot. 39 Widok fragmentu konstrukcji więźby dachowej w części okapu nad wejściem głównym do budynku.

13. Odkrywka pod okapem nr 1, nad wejściem głównym pozwoliła ustalić szczegóły konstrukcji tego fragmentu dachu o niewielkim spadku, nad dawną werandą, jej wtórne przekształcenia oraz aktualny stan techniczny. Prawdopodobnie w latach 60 –tych ub. wieku przeprowadzono remont dachu całego budynku, polegający na zdjęciu pokrycia z 1936 r. wykonanego z cementowej dachówki zakładkowej, ułożonej na dwuwarstwowym łączeniu (podłużnym i poprzecznym) zamocowanym na pierwotnym pokryciu z wióra. Następnie, na wszystkich połaciach o większym spadku, ułożono kwadratowe płytki azbestocementowe, obrabiając kosze, lukarny i okapy stalową blachą ocynkowaną. Nowe pokrycie prawdopodobnie ułożono na dawnym łączeniu.

W tym samym czasie wymieniono na nowe, krokwie połaci dachowej nad dawnym tarasem, Oparto je, tak, jak zamocowane były poprzednie, na końcówkach belek stropowych. Tu, na deskowaniu zamocowanym do krokwi, położono pokrycie z papy asfaltowej na lepiku, naprawiane (prawdopodobnie wielokrotnie) w późniejszym czasie. Zdegradowane, spróchniałe belki stropowe zostały lokalnie „wzmocnione” i uzupełnione nabitkami z desek o grubości ok. 4cm, do których zamocowano podbitkę pod okapem maskującą od zewnątrz konstrukcję dachu, jak również sufity w pomieszczeniach.

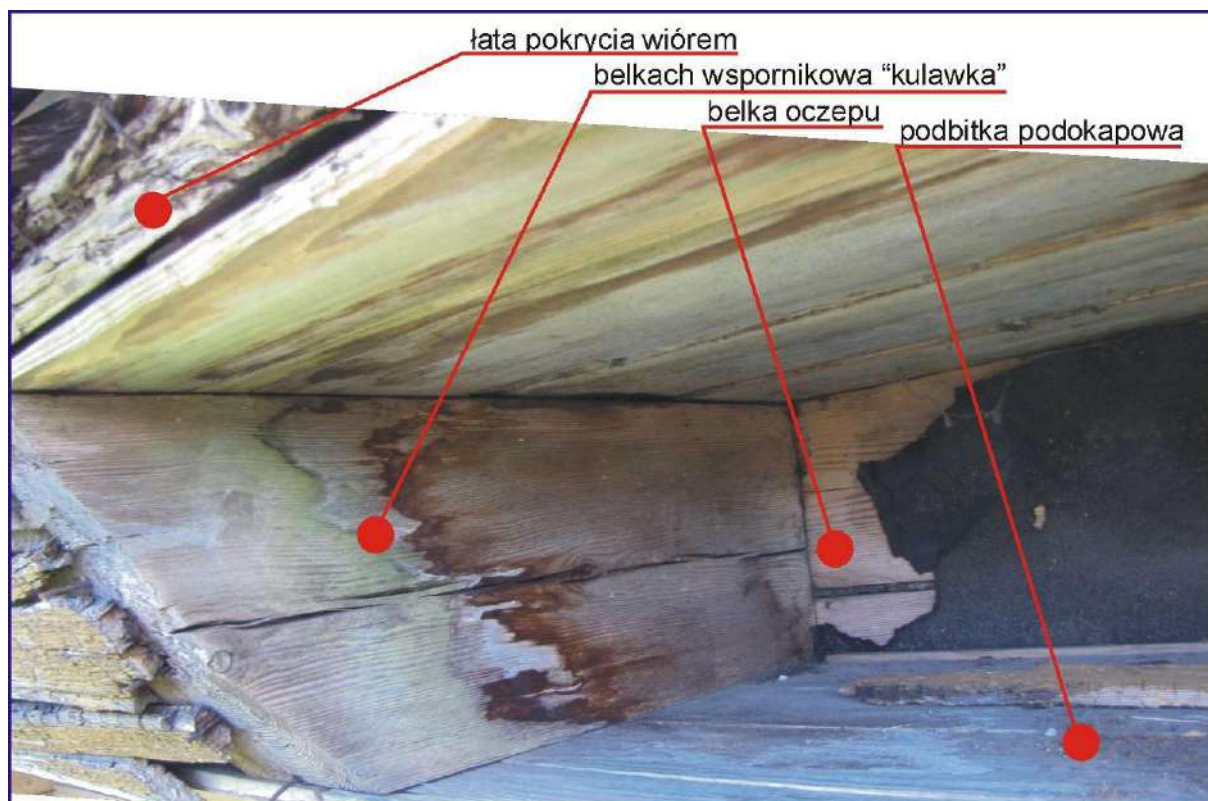
13. Odkrywka pod okapem nr 2, w elewacji bocznej (od zachodu) ukazała konstrukcję okapów nad ścianami równoległymi do układu belek stropowych, na których oparte zostały krokwie dachowe połaci dachowych frontowych i tylnej. Tu krokwie oparte są na oczepie, a przypustnice, odchylające połać dachową w partii okapowej, zamocowano na wypuszczonych na odległość 60cm belkach wspornikowych, tzw. kulawkach. Ich mocowanie jest wyjątkowo ciekawe, wykonane zostało przy pomocy dość skomplikowanego zamka ciesielskiego, i dodatkowej belki biegnącej za oczepową. Konstrukcja zamka rozrysowana została w przekrojach inwentaryzacyjnych.

Pomimo widocznych śladów zacieków i wykwitów grzybni atakujących drewno grzybów, stan techniczny tych elementów jest znacznie lepszy niż we frontowej części budynku.

Fot. 40 Fragment konstrukcji więźby dachowej w części okapu elewacji południowo-zachodniej.

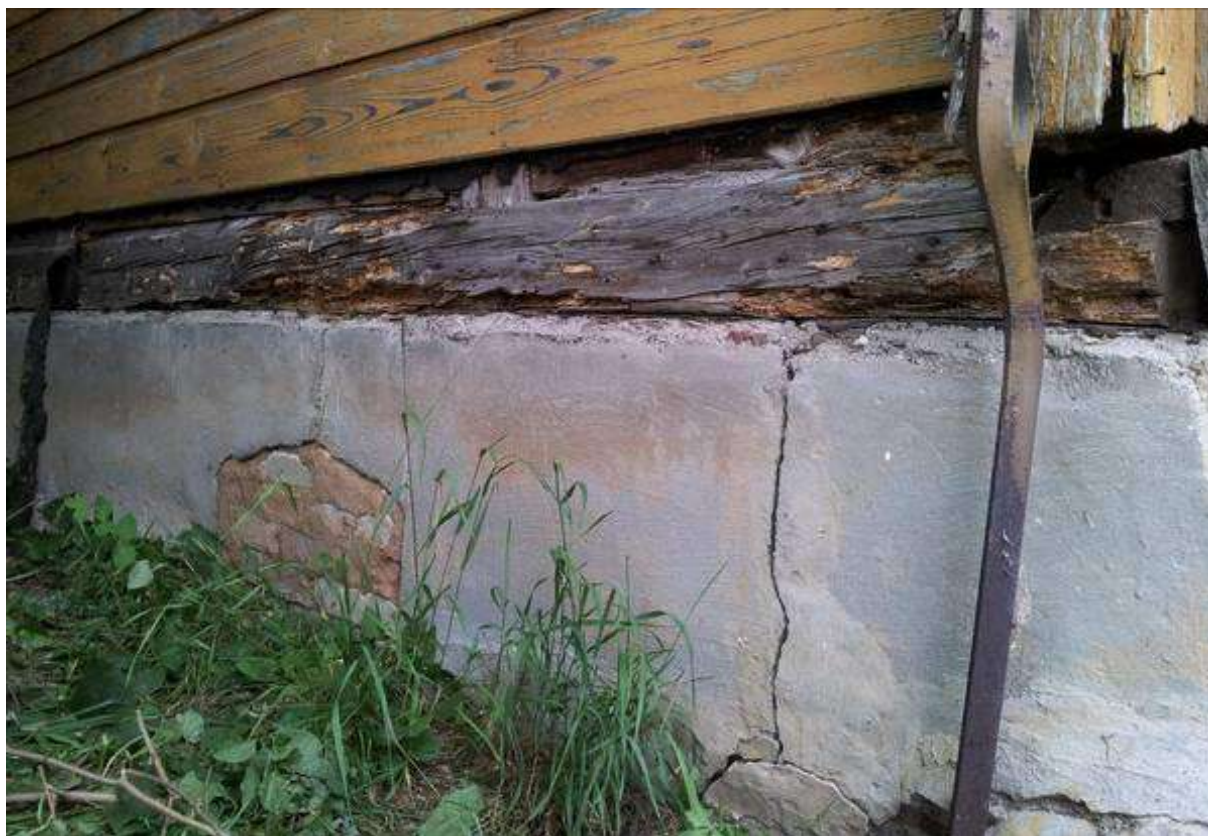
14. „Naturalne” odkrywki podwalin (w wielu miejscach) pozwoliły ustalić, że wykonano je z bali sosnowych o wymiarach 15/21cm, grubszych od tych, użytych w ścianach wieńcowych o 5cm. Podwaliny ułożono na papie bitumicznej izolując je od fundamentów. Belki podwalinowe z sąsiednich ścian prostopadłych zostały połączone zamkami ciesielskimi. Bale ścian usytuowane są na nich osiowo. Od strony zewnętrznej we wszystkich belkach podwalinowych zacięto skośną fazę odwodnieniową o szerokości 2,5cm. Stan techniczny drewna belek podwalinowych, podobnie jak najniższych belek ścian konstrukcyjnych, jest bardzo zły, spowodowany zniszczeniami dokonanymi przez larwy owadów i grzybami.

Fot. 41 Fragment fundamentu i podwaliny ściany frontowej wschodniego ryzalitu, przy południowym narożniku budynku. Widoczne również: zarysowania fundamentów i zamurowanie okna piwnicy gospodarczej.

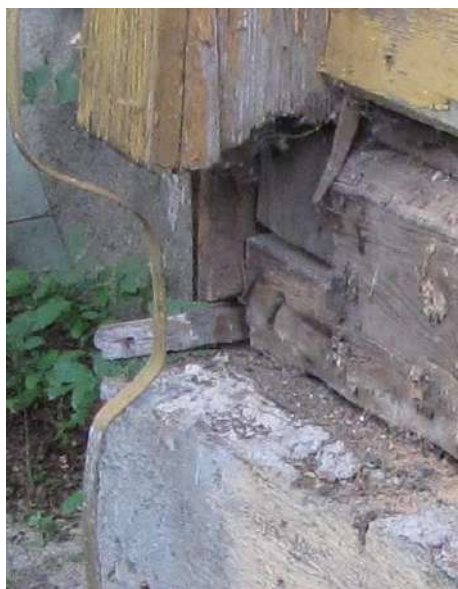
Fot. 42 Zamek ciesielski podwalin w zach. narożniku wschodniego ryzalitu.

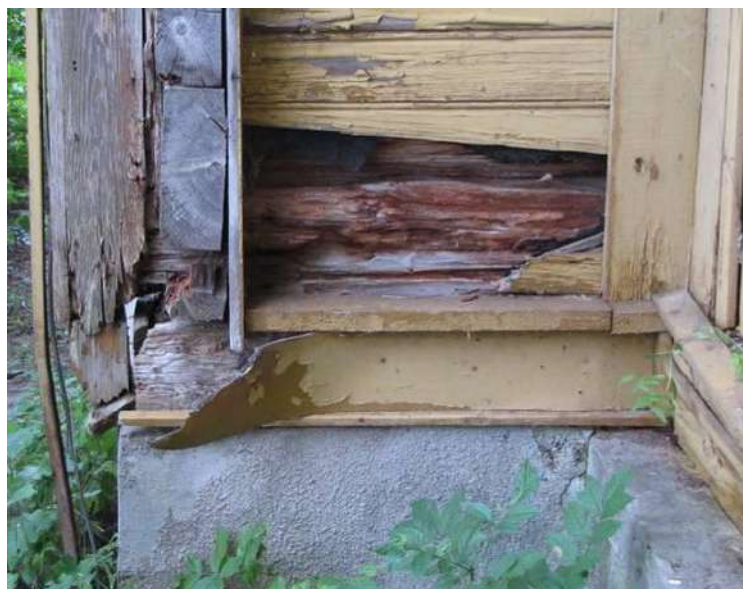
Fot. 43 Południowy narożnik podwaliny zachodniego ryzalitu.

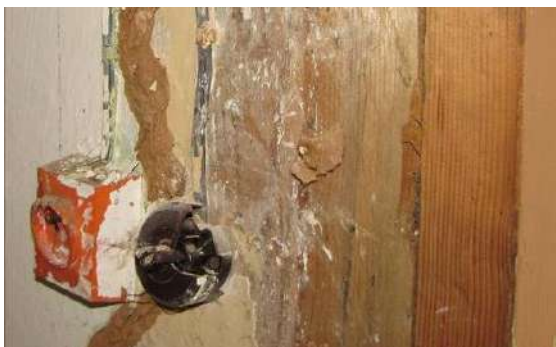
Fot. 44 Przełącznik oświetlenia dawnej instalacji elektrycznej na ścianie dawnej kuchni.

W trakcie poszukiwań elementów konstrukcyjnych w ścianach dawnej kuchni, spod zdemontowanej płyty pilśniowej, jaką są wykończone powierzchnie ścian w tych pomieszczeniach wyłonił się fragment dawnej, nieużytkowanej już instalacji elektrycznej. Był to dwużyłowy, aluminiowy przewód w osłonie z rurki ołowianej oraz ebonitowy przełącznik obrotowy. Takie materiały i osprzęt używane były do lat 50-tych ub. wieku. Z informacji historycznych wynika, że energię elektryczną doprowadzono do obydwu schronisk ok. 1950-tego roku. Znaleziony fragment instalacji pochodzi zapewne z tamtego okresu.

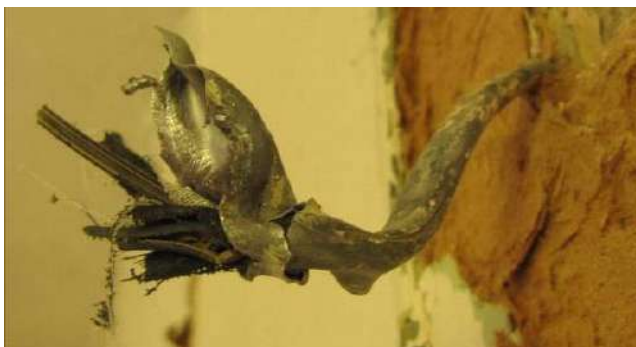
Fot. 45 Aluminiowy przewód elektr. w ołowianej osłonie na ścianie dawnej kuchni.
